# 黔江正阳境内金属防护网工程项目“5.24” 一般高处坠落事故调查报告

2023年5月24日8时6分左右，在黔江区正阳街道群力社区3组（小地名：煤炭弯）金属防护网工程项目施工现场，四川锐嘉建设工程有限公司的作业人员在进行注浆作业前的准备工作时，发生一起死亡一人的一般高处坠落事故，直接经济损失约130万元。

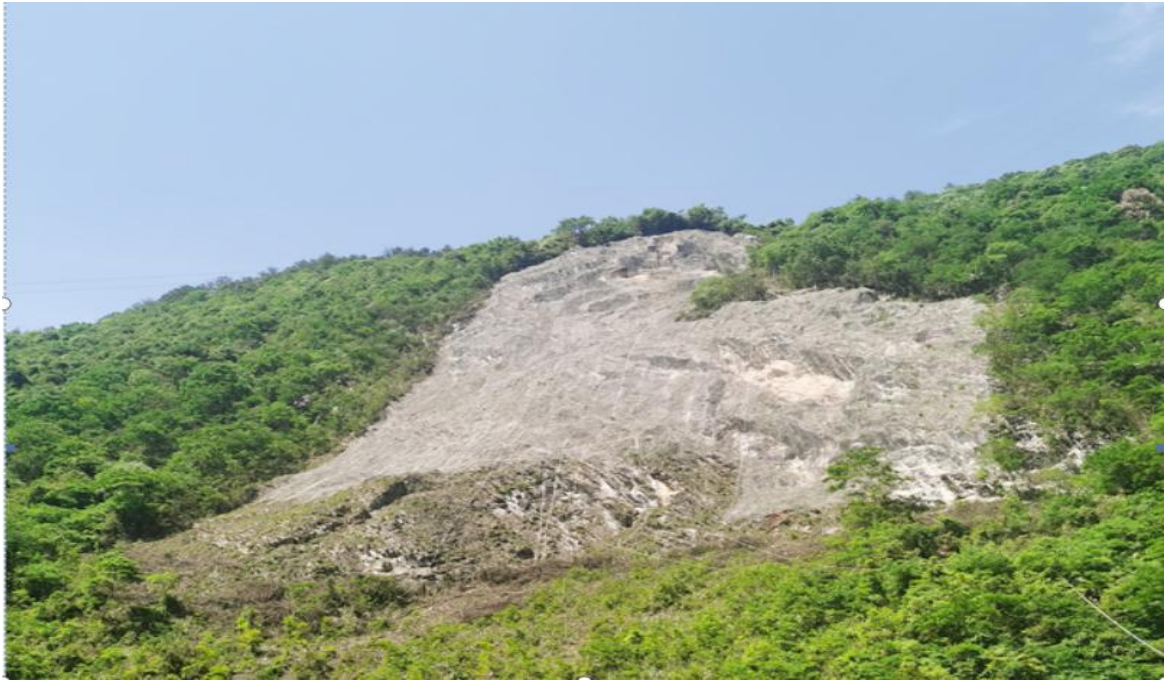
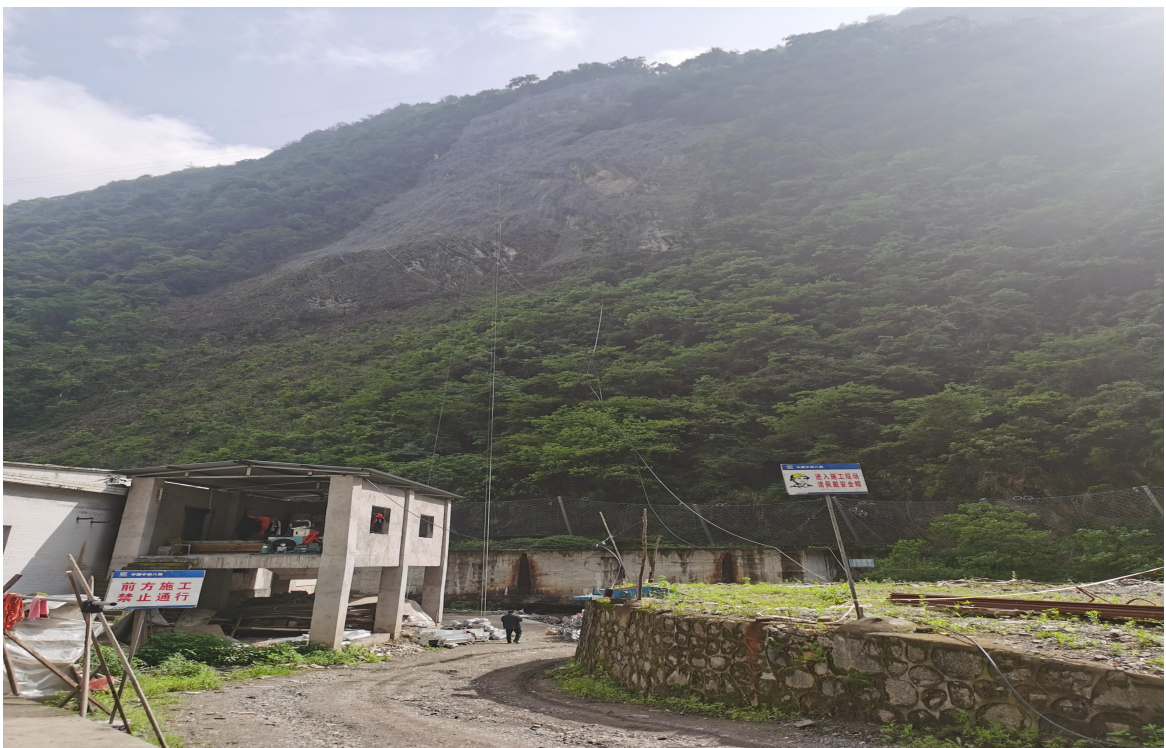
图一、金属防护网工程远景全貌图

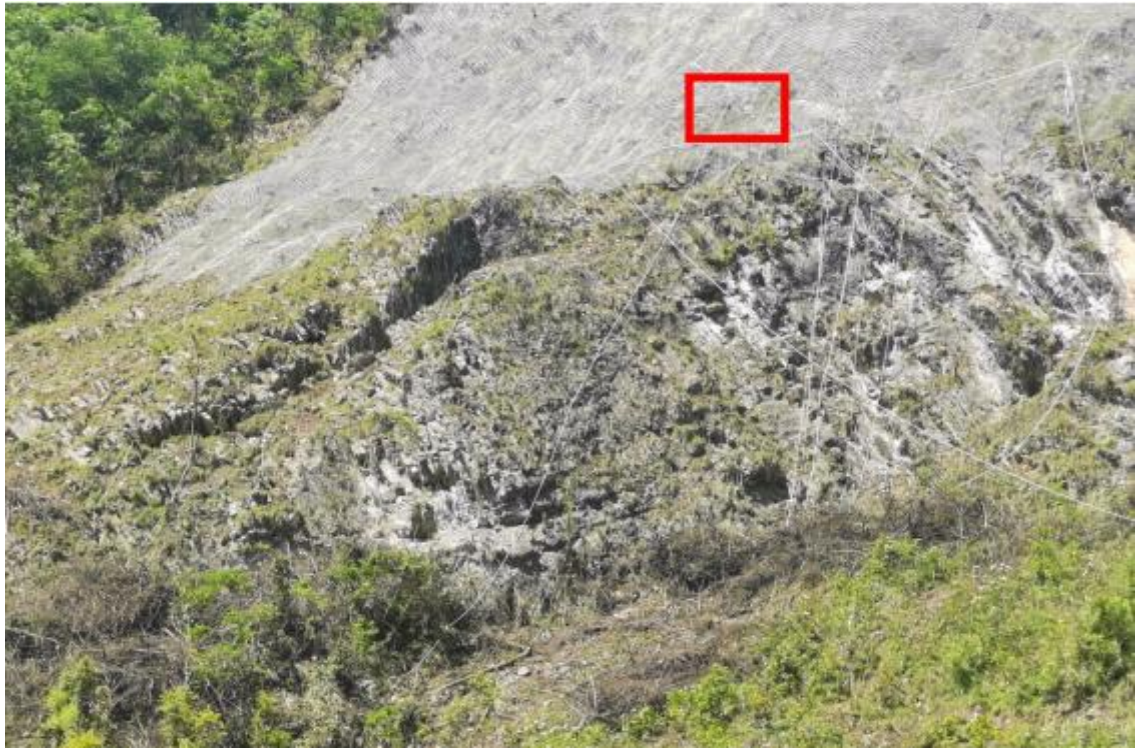
图二、红色方框处为事发前张\*\*所在位置

原因。按照该公司对安全带的使用要求，张\*\*在作业时应将安全带的两个挂钩分别系挂在固定锚点和防护绳上。根据现场勘查得知，事发当天，张\*\*未将佩戴的双保险双挂钩安全带按照 2023 年 3 月 30 日安全技术交底内容第五项规定规范系挂，仅系挂一个挂钩在防护绳上且未扣紧扣牢便在防护网上行走，进行注浆作业前的准备工作，走动过程中不慎踩空导致身体重心失衡沿防护绳滑落坠至作业面下方坡坎上。
