# 重庆市黔江区炉渣综合利用项目厂房工程 “8.31”一般触电事故调查报告

2023年8月31日5时3分许，在重庆市黔江区城南街道牛郎社区4组（坳田隧道旁）的黔江区炉渣综合利用项目厂房施工现场，重庆佳泽建材加工有限公司的泵车操作员在操控遥控器将泵车臂架伸展时发生一起触电事故，造成1人死亡，直接经济损失39万元。

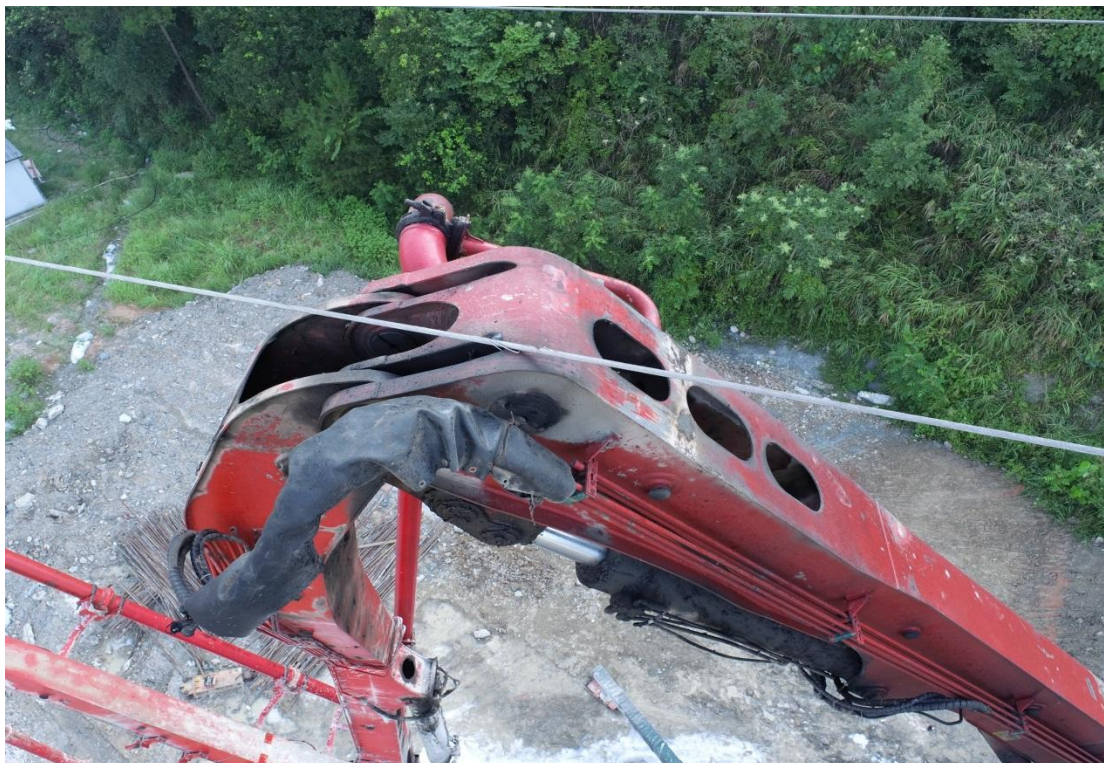
事故泵车停放处上方有 10KV 高压线（青杠—金溪），经测量高压线距离地面 19.5 米，水平距离 6.5 米，符合《电力设施保护条例》所规定的安全距离。查勘情况详见下图。

泵车与高压线接触点

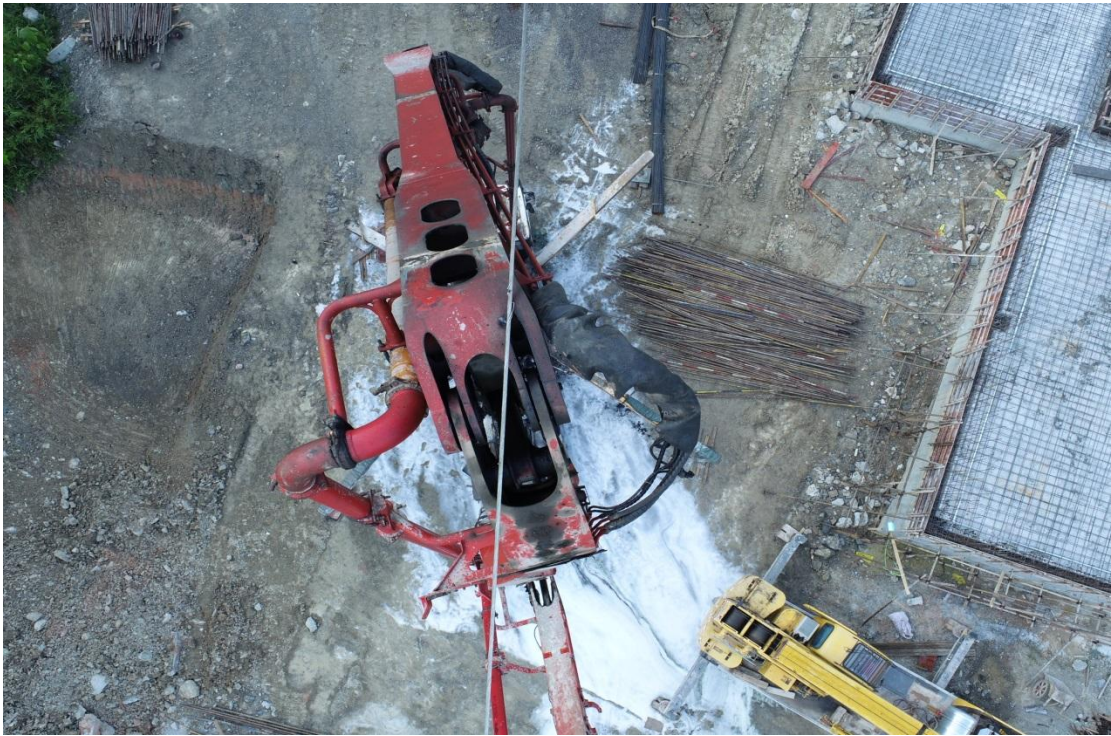
俯视图（白色泡沫为消防灭火残留物）

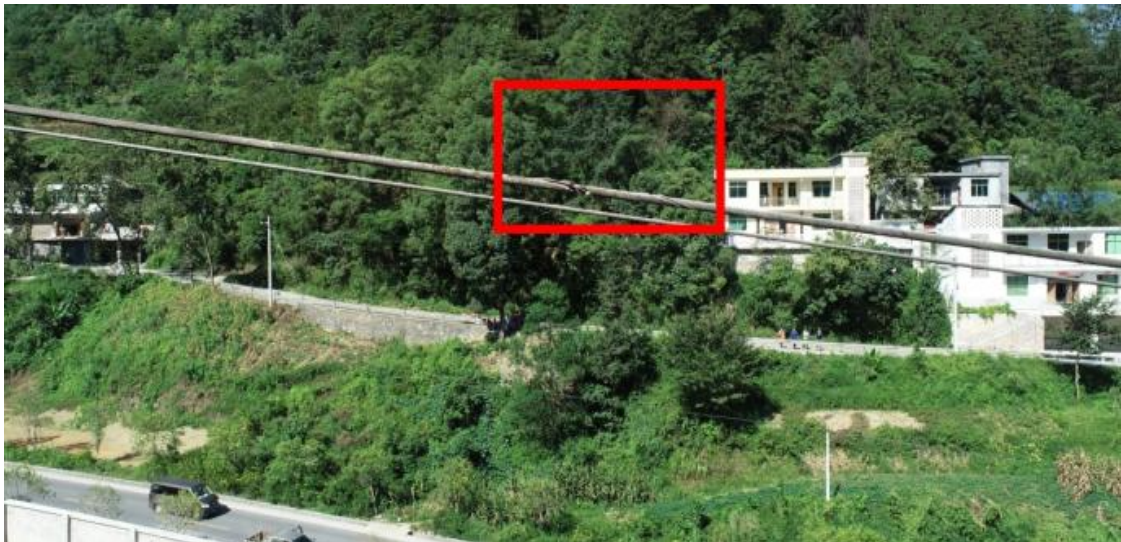
高压线与泵车接触烧毁部分（将泵车移开后拍摄照片）

泵车操作员傅\*\*业务不熟练、安全意识淡薄，对作业现场风险识别不足，违反操作规程将泵车停靠在高压线下方，在用遥控器操控泵车过程中麻痹大意，致使泵车大臂触碰到上方 10KV 高压线引发泵车左后液压支撑杆起火燃烧。傅\*\*看见泵车起火后，未对泵车起火原因进行辨识，慌乱中跑向驾驶室，打开车门瞬间触电倒地是该起事故发生的直接原因。

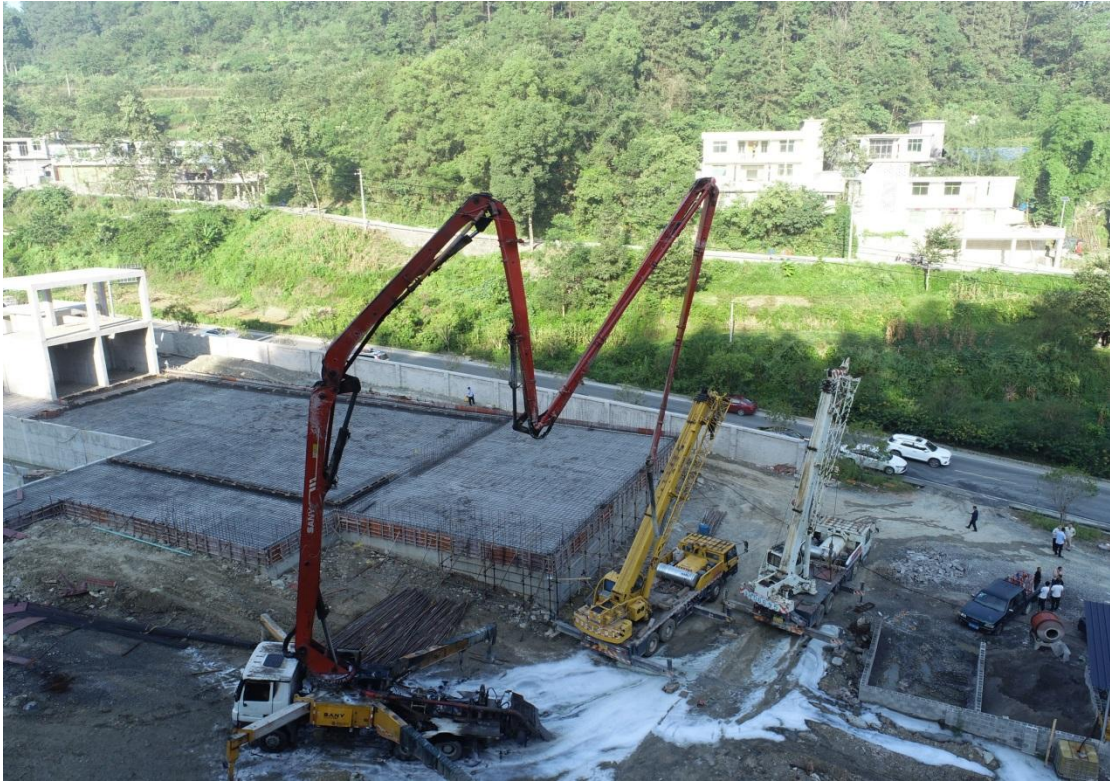
事故现场远景图（事故泵车准备给右侧建筑浇筑混凝土）
