重庆弘扬建材集团弘龙水泥有限公司 “3.11”一般坍塌事故调查报告

2024年3月11日10时30分许，重庆弘扬建材集团弘龙水泥有限公司（以下简称弘龙公司）在水泥成品2#储存库进行结块水泥清理时，发生一起一般坍塌事故，造成1人死亡，直接经济损失约126万元。

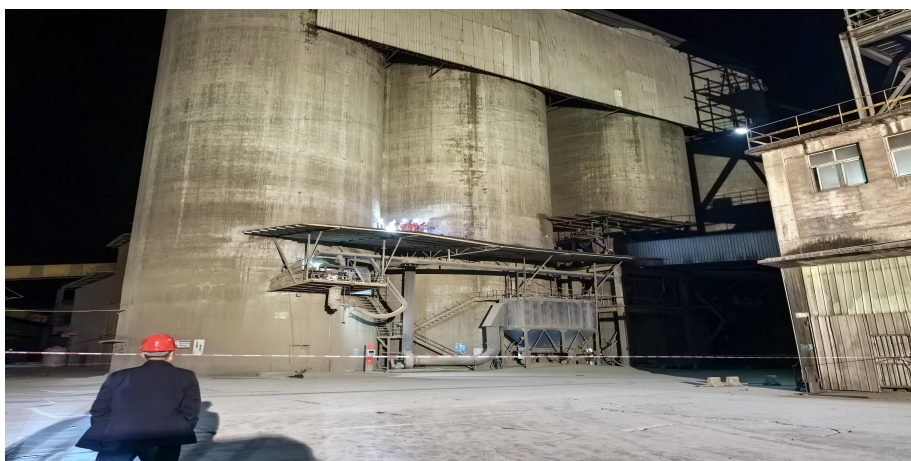
图一：从左往右依次为 1#库、2#库、3#库、4#库

弘龙公司共有 4 座筒型水泥储存库，专业编号：1#库、2#库、3#库、4#库，每座水泥储存库设计储存量为 6000 吨，库高 40 米，直径 15 米，发生事故的为 2#库，事发时库内有水泥成品约 100 吨，死者邱**位于卸料口附近，被垮落的水泥成品掩埋，佩戴有安全帽、防尘口罩，未见安全带（因库内灰尘大、视线模糊未能拍摄照片），事发库位置如下图所示。
