重庆全侨建筑工程有限公司“3.9”一般高处 坠落事故调查报告

2024年3月9日8时55分许，由重庆全侨建筑工程有限公司负责施工的黔江制梁场彩钢棚拆除项目工地，作业人员王**在拆除彩钢棚时不慎从高约4.75米处坠落，现场人员立即拨打120急救电话，经黔江中心医院急救医生抢救无效于当日14时35分死亡，直接经济损失137.4万元。

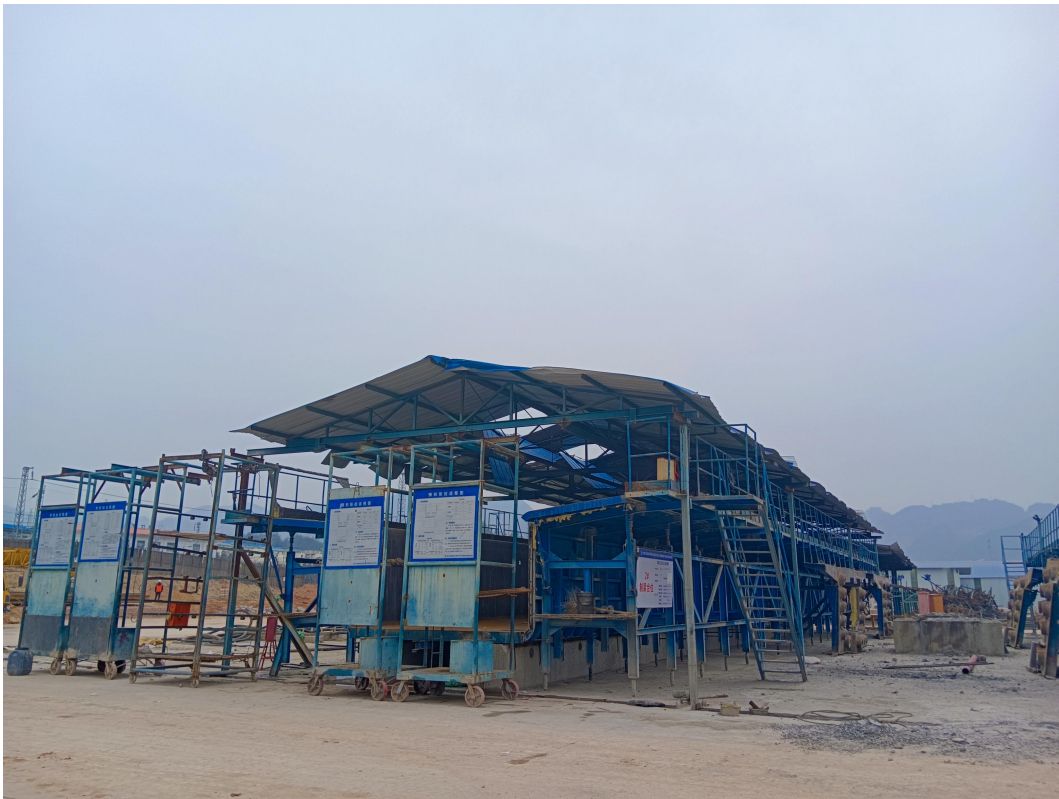
图一：2号制梁台远景图

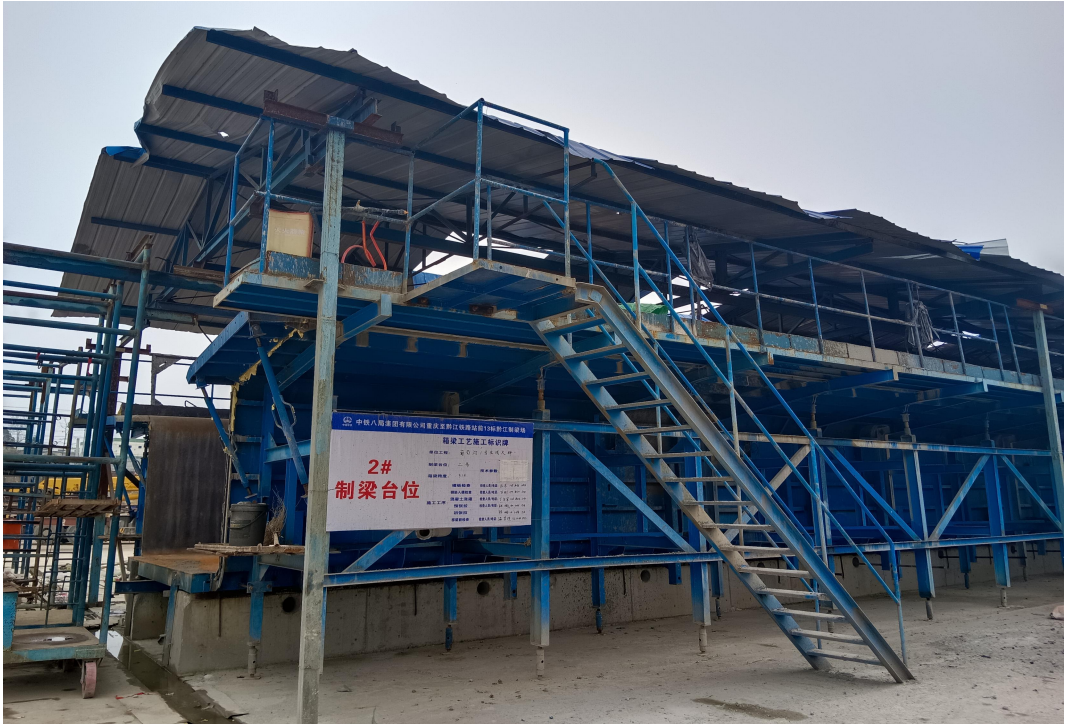
图二：2号制梁台位近景图

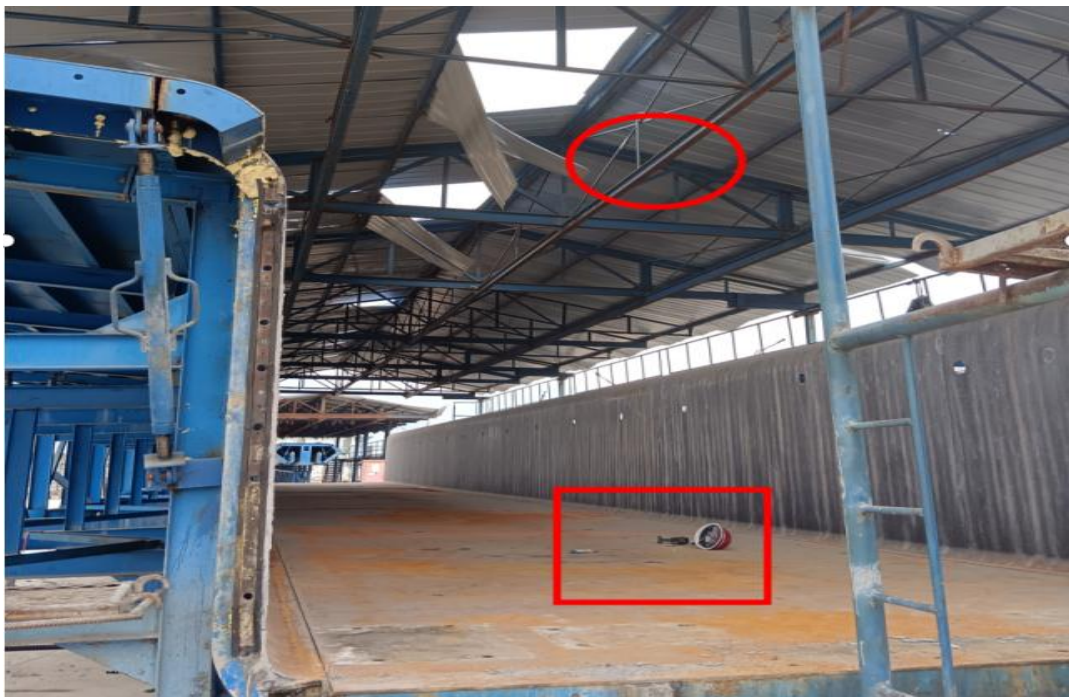
图三：王**站在红色圆圈区域作业时坠落至红色方框区域

王**安全意识淡薄，制梁场作业队长杨**还未进行现场安全交底，便擅自一人到2号制梁台上方去拆除彩钢棚，且未佩戴安全带，作业过程中不慎坠落至制梁台底部钢板上，是本次事故发生的直接原因。

（一）全侨公司。一是根据本单位的生产经营特点，编制完备的施工方案、安全操作规程、应急救援预案；二是伍**作为本单位安全生产第一责任人，入场作业前要强化和业主方的沟通协调，接受业主方的安全技术交底，压实现场管理人员的领导责任，对作业区域安全状况进行经常性的检查，加强风险防控和隐患排查，强化技术责任和管理责任落实，把事故隐患消灭在萌芽阶段；三是为作业人员提供符合国家标准或者行业标准的劳动防护用品，并监督、教育作业人员按照使用规则佩戴、使用；四是制定并严格落实安全生产教育和培训计划，保证作业人员熟练掌握本岗位的安全操作技能，了解事故应急处置措施，知悉自身在安全生产方面的权利和义务，并规范建立安全教育和培训档案，未经培训合格的作业人员不准上岗。

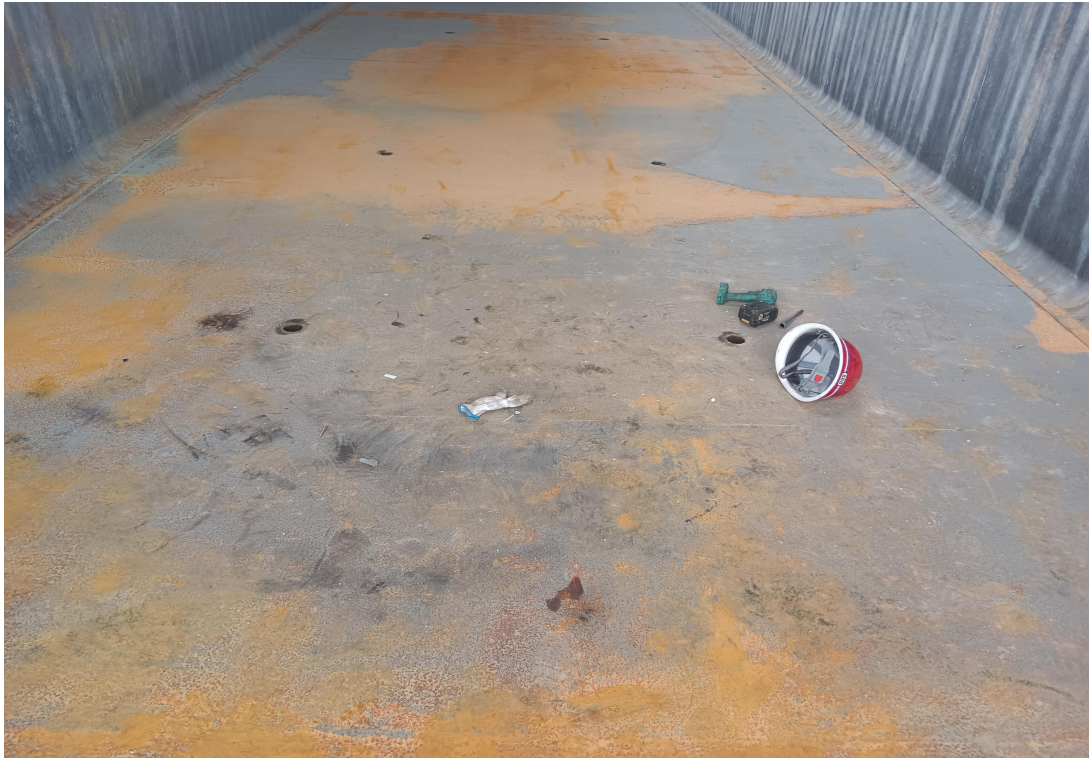
图四：制梁台底部散落的安全帽、电钻、手套等工具

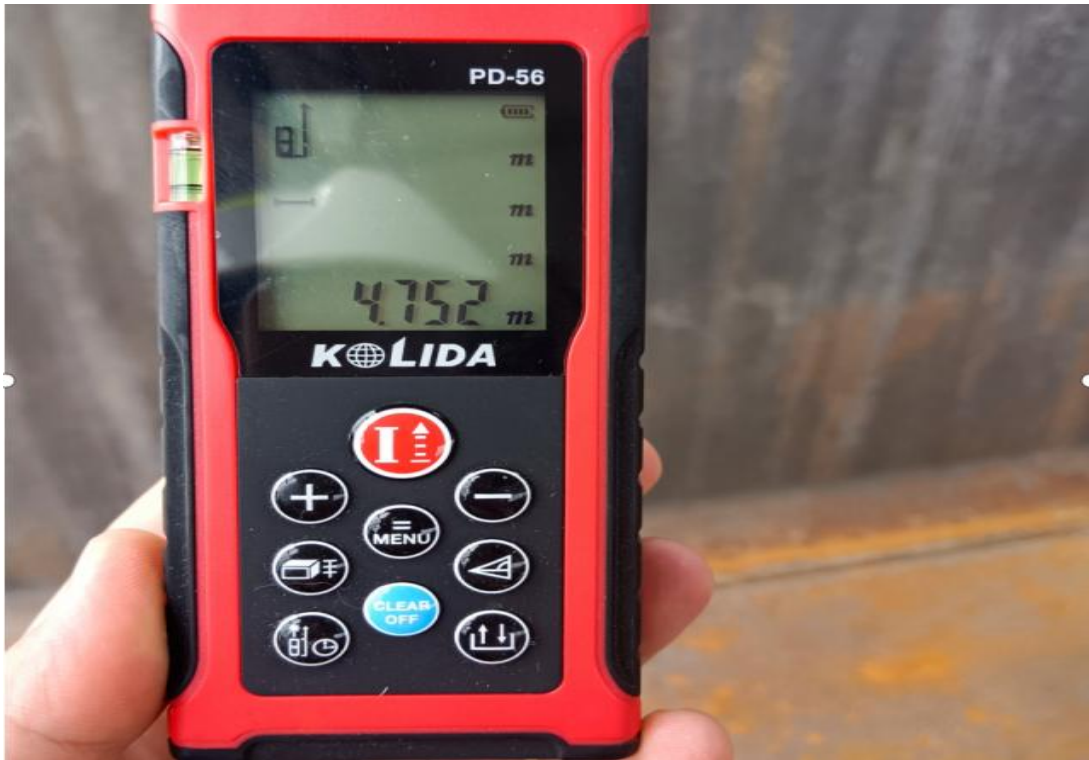
图五：坠落高度测量数据
