# 重庆灯塔建筑工程有限公司“8.17”一般起重伤害事故调查报告

2024年8月17日上午8时5分许，重庆灯塔建筑工程有限公司承建的竞发城东街道悦江山项目工地，发生一起造成1人死亡和1人受伤的一般起重伤害事故，直接经济损失约140万元。

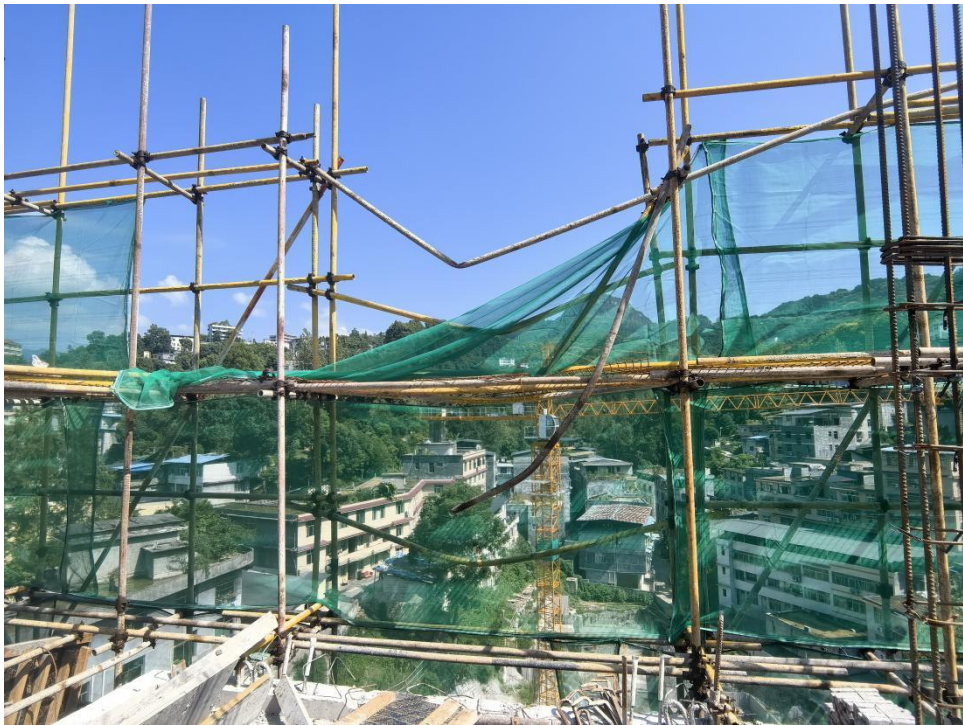
图一：12层被吊运的钢管掉落砸弯的外架钢管架

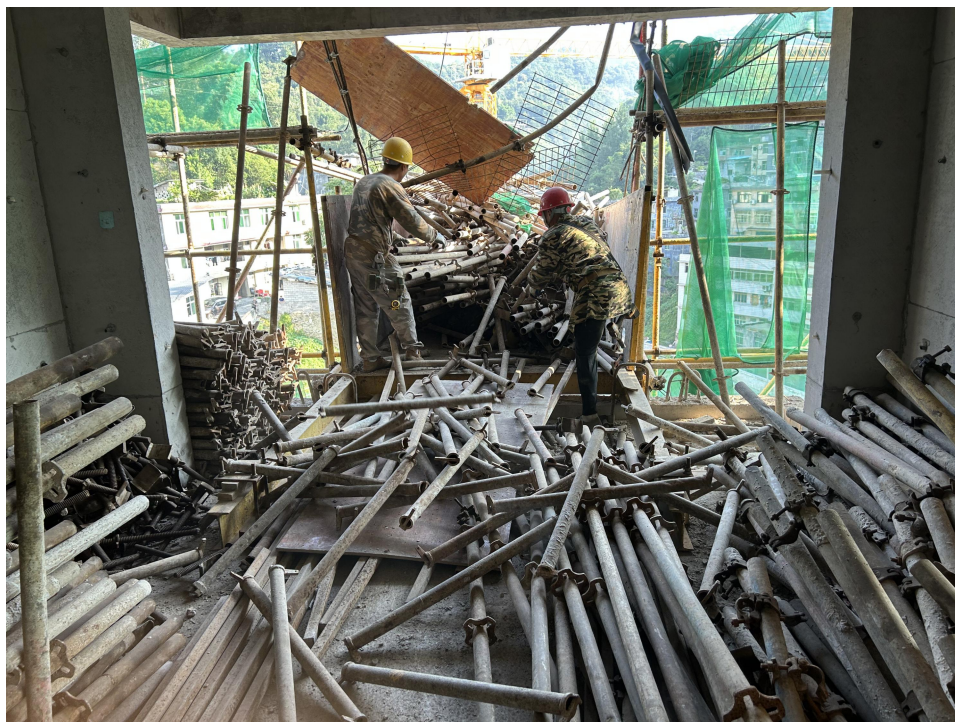
2024年8月17日上午7时50分许，王\*平喊塔机指挥工朱\*娥给他吊运1#楼9层卸料平台上的钢管，朱\*娥到达1#楼9层等到王\*平和段\*全两人将钢管捆绑好并离开卸料平台后，便通过对讲机向李\*发出起吊指令，李\*接到起吊指令后，1速起勾，当吊运的钢管超过卸料平台栏杆后，朱\*娥通知李\*可以出塔机小车了，等小车和外架保持安全距离后，开始2速起吊，上升到12层后，李\*开始1速收小车，8时5分许，正当小车即将越过12层外架时，塔机过度节主钢丝绳突然断裂，吊运的钢管往下掉落，12层的外架被砸坏，正在9层卸料平台上铺设钢丝绳的王\*平被12层掉落的钢管掩埋，准备进入卸料平台的段\*全也被掉落的钢管砸中。

图二：掉落在 9 层卸料平台的钢管

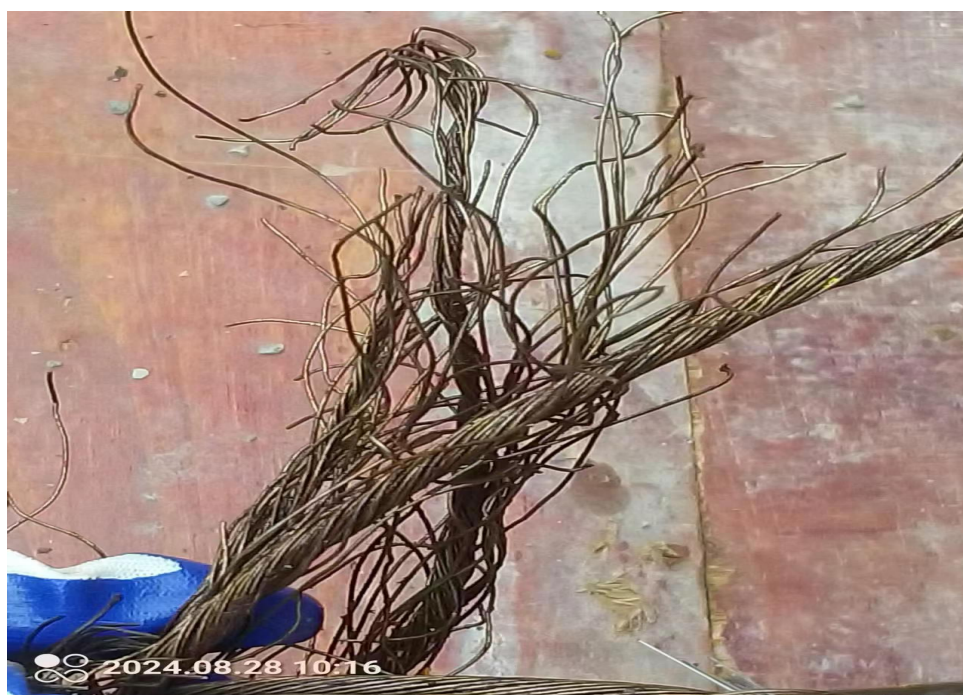
图三：1#塔机过度节主钢丝绳断裂处

一是王\*平和段\*全两人安全意识淡薄，风险辨识能力不足，吊运钢管的塔机小车还未完全进入 12 层顶部便违规进入 9 层卸料平台；二是 1#塔机过度节主钢丝绳转向滑轮磨损严重，塔机正常高速运行中，转向滑轮突然失效，引起钢丝绳楔入侧面间隙卡滞断裂。

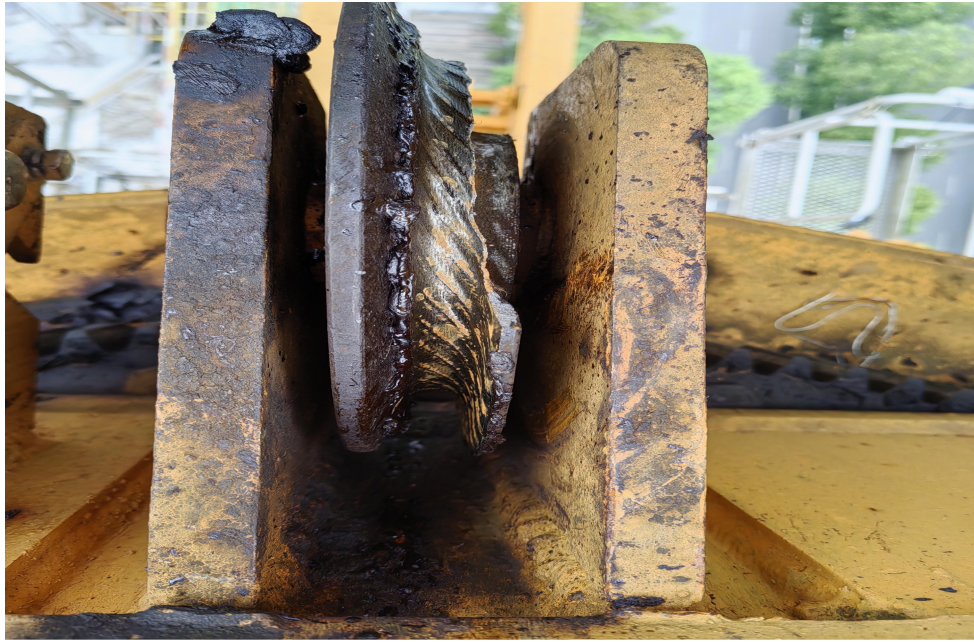
专聘字第 0\*\*\*号)、李\*生(证书编号:渝建安专聘字第 0\*\*\*号)认定 1#事故塔机过度节主钢丝绳转向滑轮磨损严重,塔机正常高速运行中,转向滑轮突然失效,引起钢丝绳楔入侧面间隙卡滞断裂,违反了《建筑施工塔式起重机安装、使用、拆卸安全技术规程》第 6.3.4 规定<sup>1</sup>。

图四：1#塔机过度节主钢丝绳转向滑轮（近景图）

2.进一步加强机械设备安全管理，严格执行机械设备安装、检测、验收、维保、使用、拆除等规范程序，杜绝违法违规安装、使用；聘请具备专业资质的公司对塔机开展日常维护、保养，并定期检测，保证正常运转。维护、保养、检测要作好记录，并由有关人员签字。

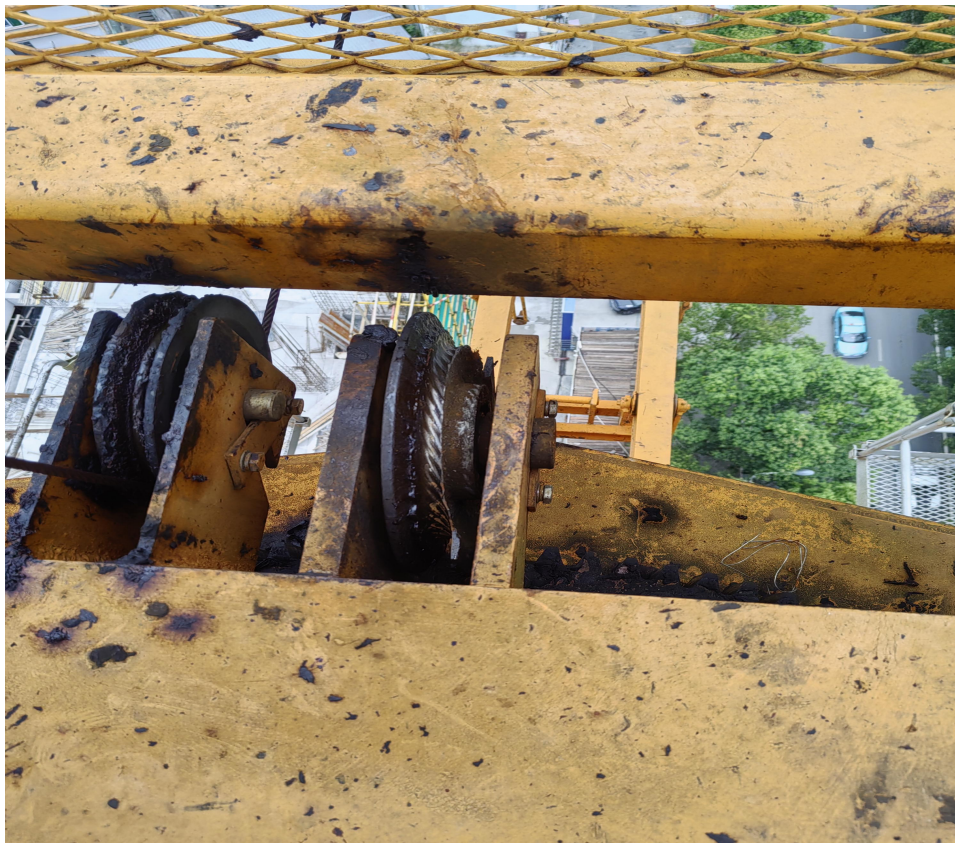
图五：1#塔机过度节主钢丝绳转向滑轮（远景图）
