# 重庆全侨建筑工程有限公司“3.9”一般高处 坠落事故调查报告

2024年3月9日8时55分许，由重庆全侨建筑工程有限公司负责施工的黔江制梁场彩钢棚拆除项目工地，作业人员王\*\*在拆除彩钢棚时不慎从高约4.75米处坠落，现场人员立即拨打120急救电话，经黔江中心医院急救医生抢救无效于当日14时35分死亡，直接经济损失137.4万元。

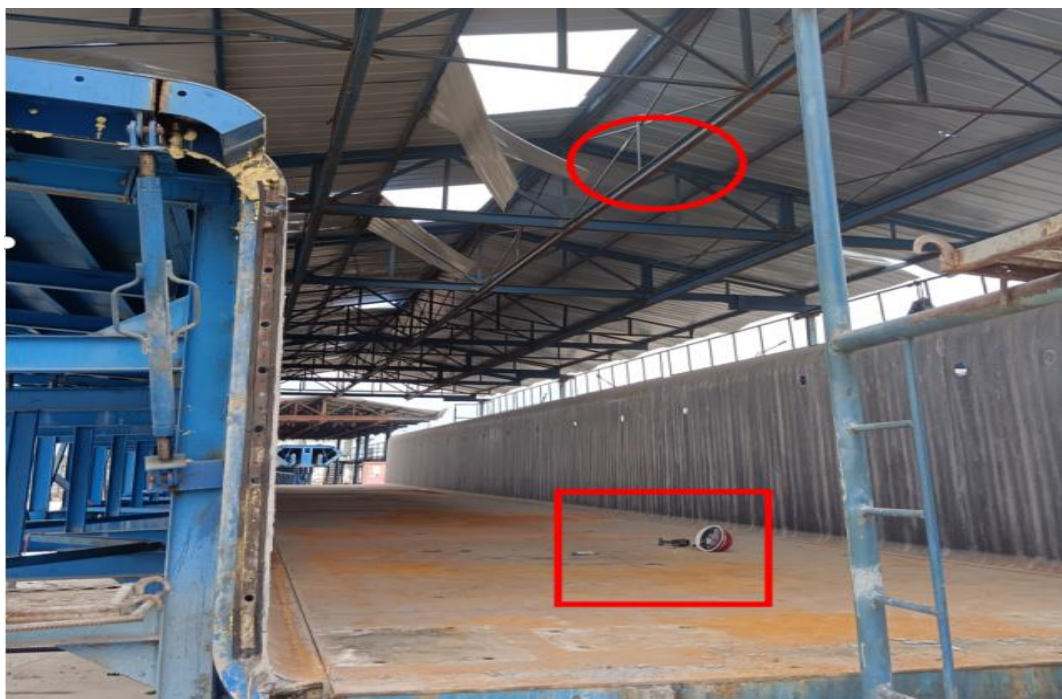
图三：王\*\*站在红色圆圈区域作业时坠落至红色方框区域

王\*\*安全意识淡薄，制梁场作业队长杨\*\*还未进行现场安全交底，便擅自一人到2号制梁台上方去拆除彩钢棚，且未佩戴安全带，作业过程中不慎坠落至制梁台底部钢板上，是本次事故发生的直接原因。

（一）全侨公司。一是根据本单位的生产经营特点，编制完备的施工方案、安全操作规程、应急救援预案；二是伍\*\*作为本单位安全生产第一责任人，入场作业前要强化和业主方的沟通协调，接受业主方的安全技术交底，压实现场管理人员的领导责任，对作业区域安全状况进行经常性的检查，加强风险防控和隐患排查，强化技术责任和管理责任落实，把事故隐患消灭在萌芽阶段；三是为作业人员提供符合国家标准或者行业标准的劳动防护用品，并监督、教育作业人员按照使用规则佩戴、使用；四是制定并严格落实安全生产教育和培训计划，保证作业人员熟练掌握本岗位的安全操作技能，了解事故应急处置措施，知悉自身在安全生产方面的权利和义务，并规范建立安全教育和培训档案，未经培训合格的作业人员不准上岗。

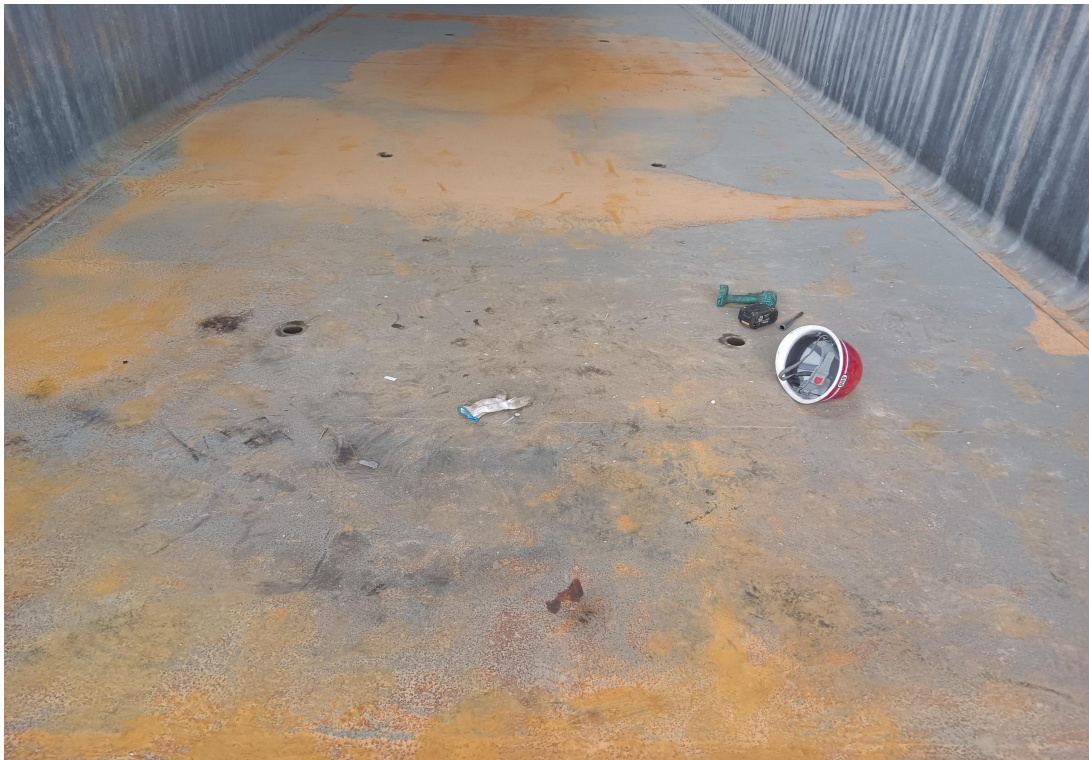
图四：制梁台底部散落的安全帽、电钻、手套等工具

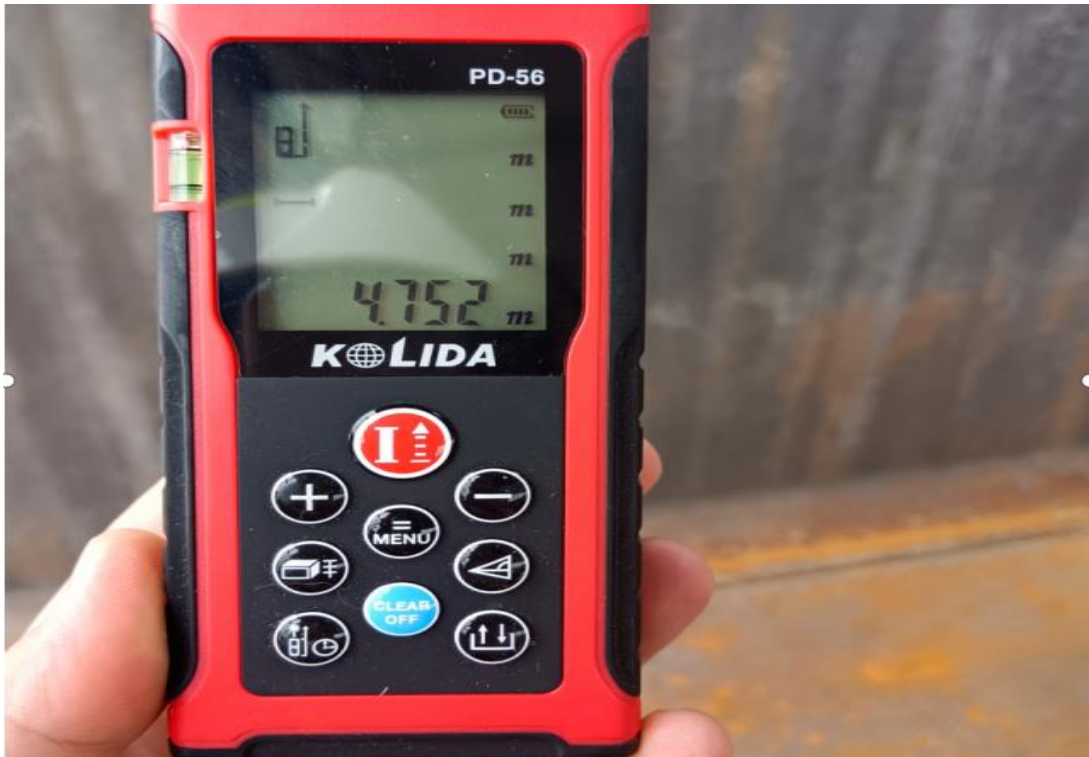
图五：坠落高度测量数据
