# 重庆市黔江区黑溪镇光明村二组泰峰铸型用砂岩矿 矿山地质环境保护与土地复垦方案

业主单位：重庆城鑫矿业有限公司

编制单位：重庆鹏达工程勘察设计有限公司

编制日期：二〇二五年二月

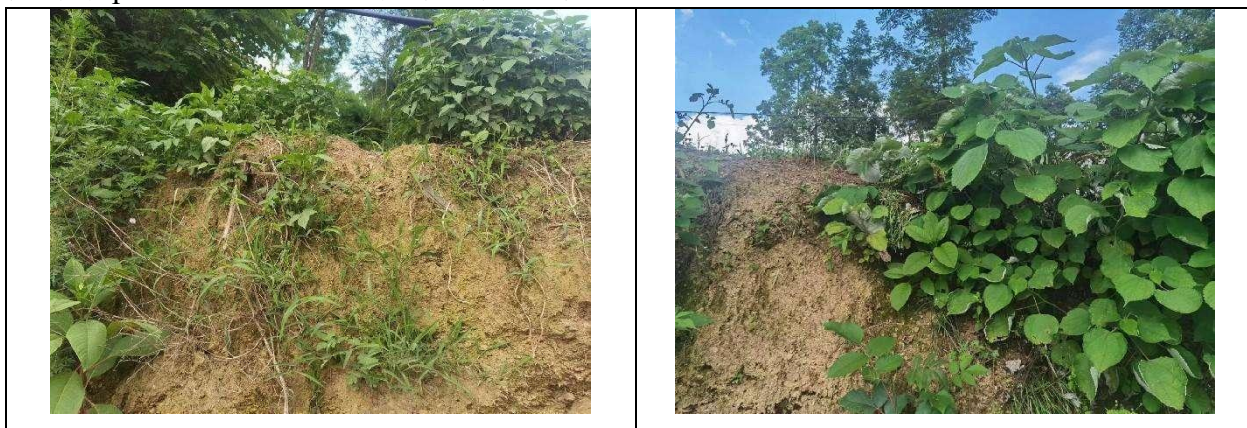
图 2-4 项目区土壤

矿区及周边土壤为黄壤、棕黄壤，可塑至硬塑。土壤剖面发育程度浅，无明显层次分布，母岩物理风化强烈，风化、侵蚀交替进行，使土壤多含母质碎屑，区内土层厚度分布不均，厚度 0.5~1.0m，竖向上和平面上分布不均。土壤发育较深，剖面完整，其农业土壤剖面构型为耕作层—心土层—母质层，其有机质含量随植被类型而异，在森林和灌丛下发育的黄壤，有机质可达 3~5%，但心土层迅速降低；耕作黄壤有机质含量随土壤熟化程度提高而增加，一般为 1~2%；氮磷钾含量均属中等水平。黄壤有效磷含量较低，土壤酸度较大，大部分 pH 值小于 6.0。土壤剖面详见下图。

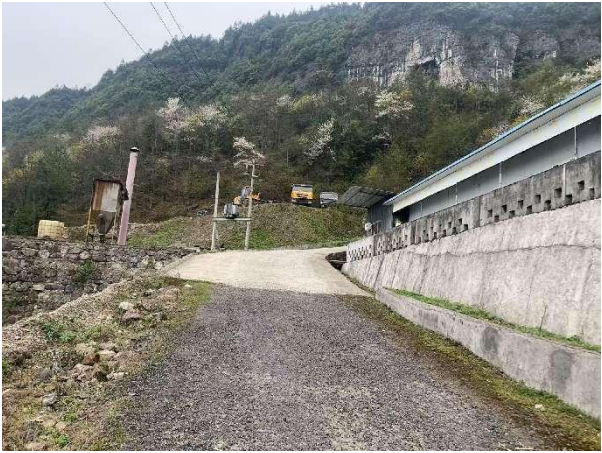
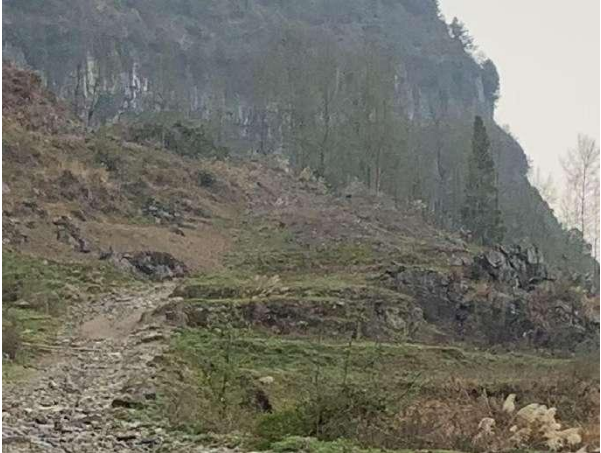
矿山老矿采用地下开采，截止目前地下开拓及生产系统未建设完成，以往建设过程中在主井及北风井以北进行了少量开采，其中主井以北采空区面积 0.1790hm<sup>2</sup>，北风井以北采空区面积 0.3198hm<sup>2</sup>，老矿采用房柱式开采，采高 5.0-8.0m，留设宽 6-8m，长 12-44m 矿柱支撑顶板，采空区埋深 27-130m。露头以下垂深 26-30m 留作保护矿柱，未开采。经现场调

查老采空区上方地表未见塌陷、地裂缝、斜（边）坡变形等不良地质现象，采空区地表现状稳定。

| 主井口北侧采空区地表未见变形（DCD1 ） | 北风井口北侧采空区地表未见变形（DCD2） |

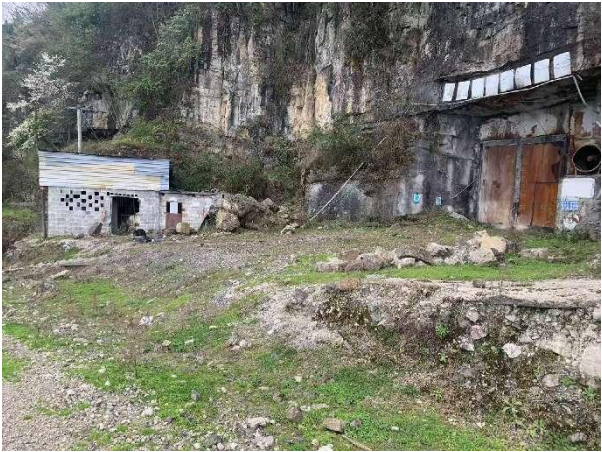
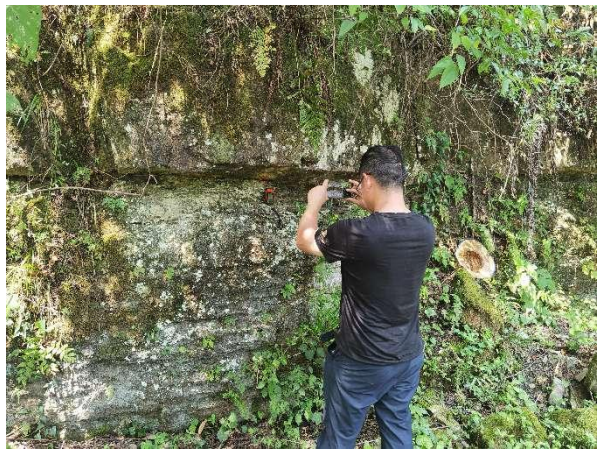
| 北风井附近陡崖（DCD2） | 陡崖现场调查 |

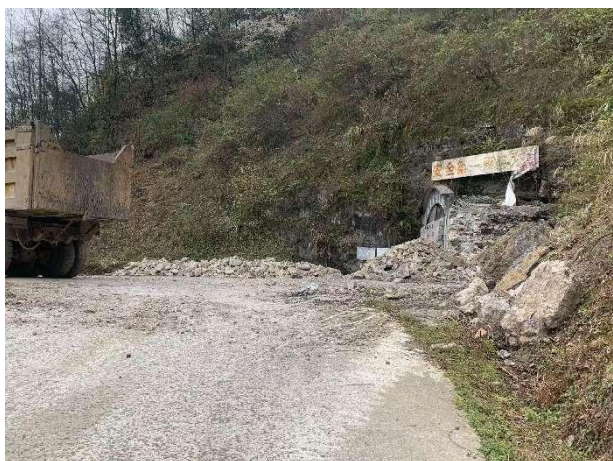
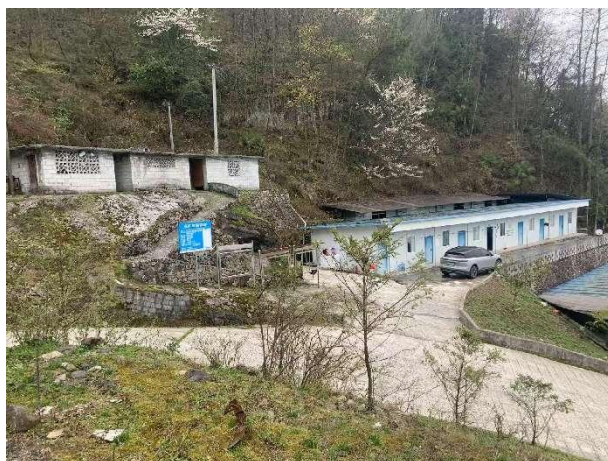
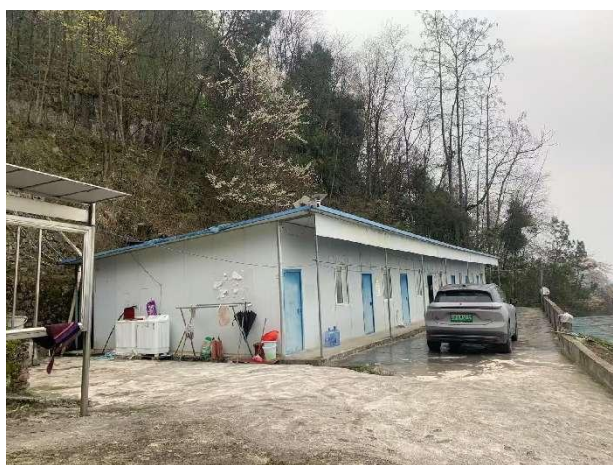
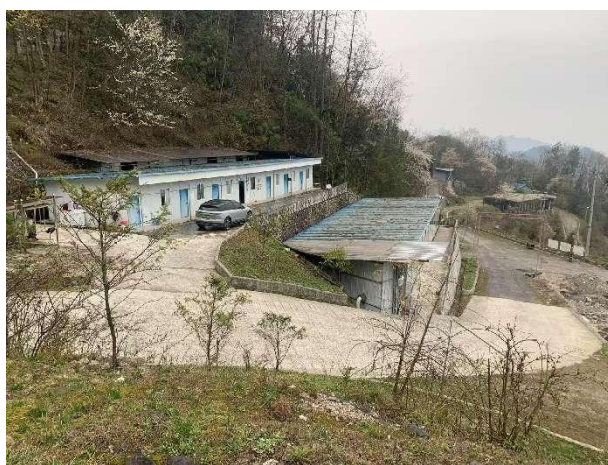
图3-2 主井办公区现状

①主井办公区：位于工业广场主井口至办公室和宿舍附近，占地面积 0.1916hm<sup>2</sup>，布置有办公室、库房、厕所等建构筑物，建构筑物呈台阶式分布，办公室及库房附近院坝已采用水泥硬化，地形整体坡度 15-25°。现场调查，建构筑物及院坝未见开裂变形，现状场地稳定，常年压占土地，对土地压占损毁严重。

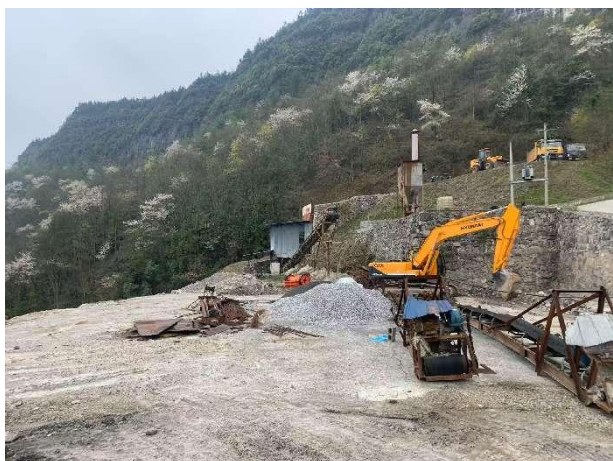
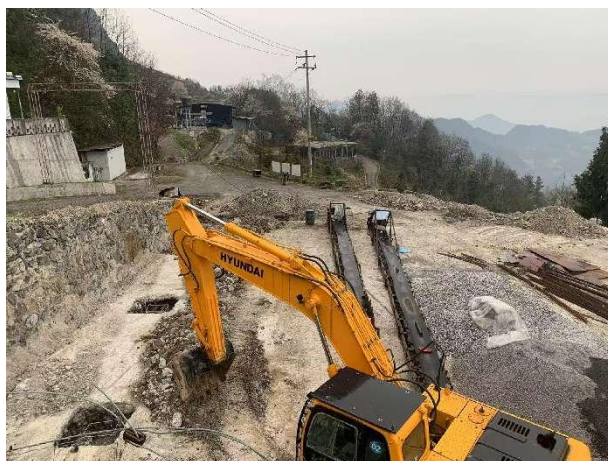
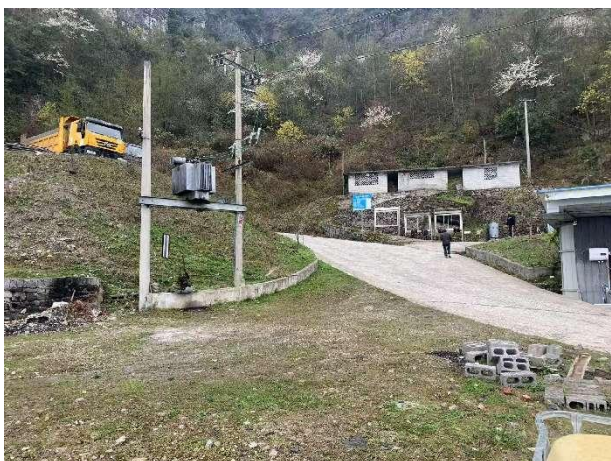
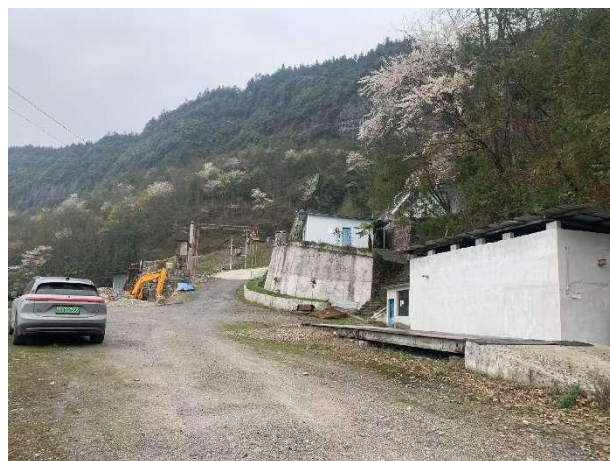
②主井加工区：位于主井工业广场西南侧，占地面积  $0.5763\text{hm}^2$ ，布置破碎站加工车间、地磅房等建构筑物，场地内运输通道已采用水泥硬化，其余区域为碎石路面，地形整体坡度  $6-15^\circ$ 。现场调查，建构筑物及场内道路及斜、边坡未见开裂变形，现状场地稳定，常年压占土地，对土地压占损毁严重。

破碎加工 (彩钢棚现状已拆除正在重新搭建)

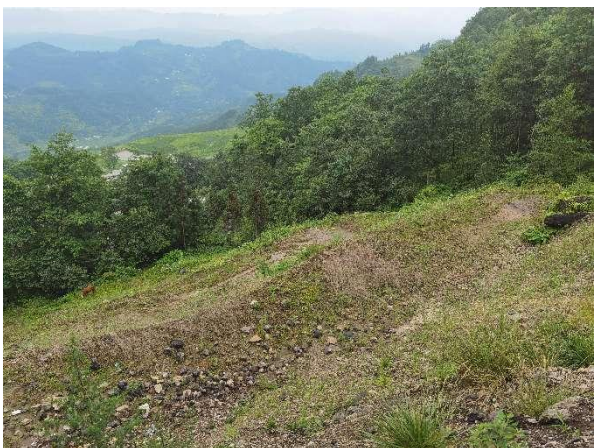
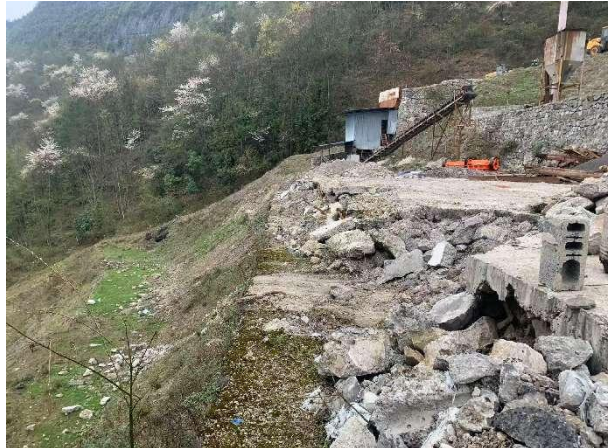
③渣场区：位于主井工业广场西南侧，占地面积  $0.3432\text{hm}^2$ ，为原矿山设置的渣场，现状无矿渣堆积，地面分布部分碎石，地形整体坡度  $25-35^\circ$ 。现状调查，未见渣场出现开裂变形，现状场地稳定，常年压占土地，对土地压占损毁严重。

现状无矿渣堆积 (DCD3)

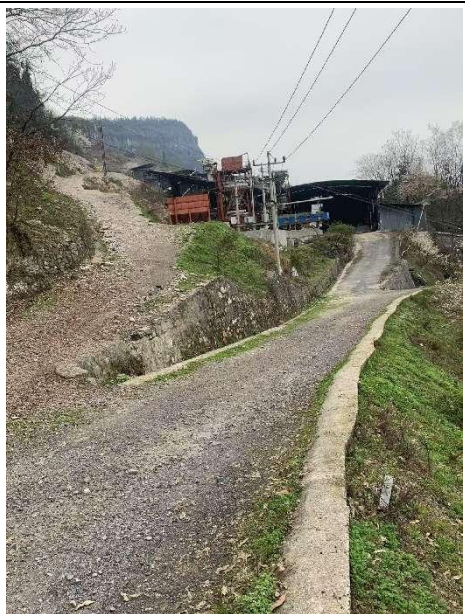
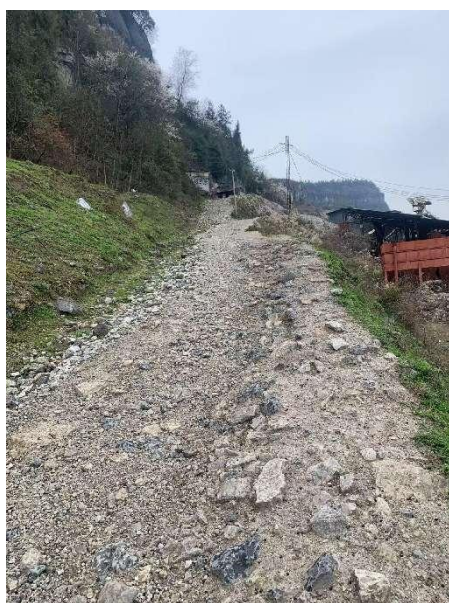
④矿山道路区：位于主井工业广场中部，为区域运输通道，占地面积  $0.1720\text{hm}^2$ ，为碎石路面，地形整体坡度  $5-15^\circ$ 。现状调查，未见矿山道路出现开裂变形，现状场地稳定，常年压占土地，对土地压占损毁严重。

碎石路面 (DCD3)

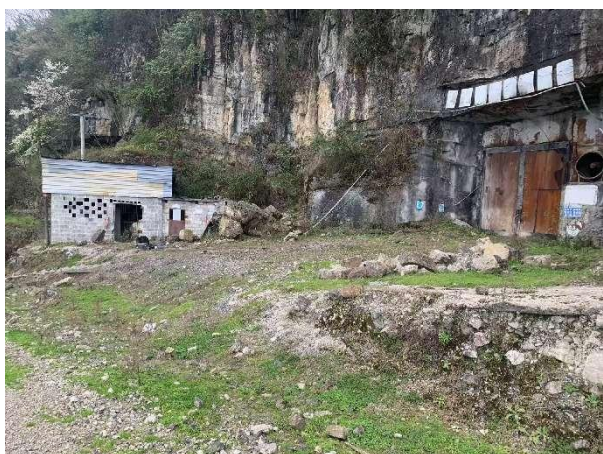
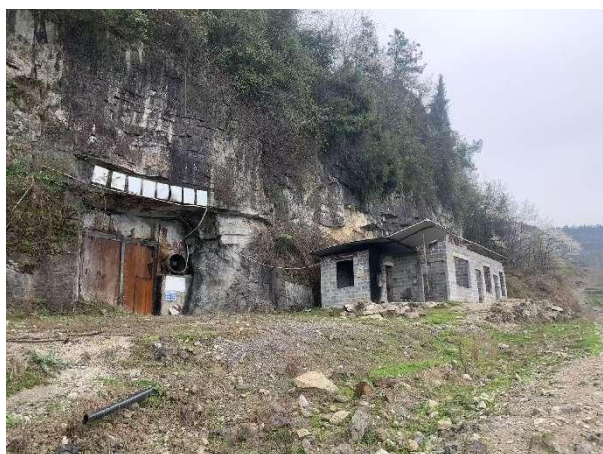
⑤北风井井口区：位于主井工业广场北西侧，占地面积  $0.0881\text{hm}^2$ ，布置有库房、空压机房等建构筑物，剩余区域为碎石路面覆盖，地形整体坡度  $5^\circ$ 。现场调查，建构筑物及场地未见开裂变形，现状场地稳定，常年压占土地，对土地压占损毁严重。

北风井井口及空压机房 (DCD4)

北风井井口及库房 (DCD4)

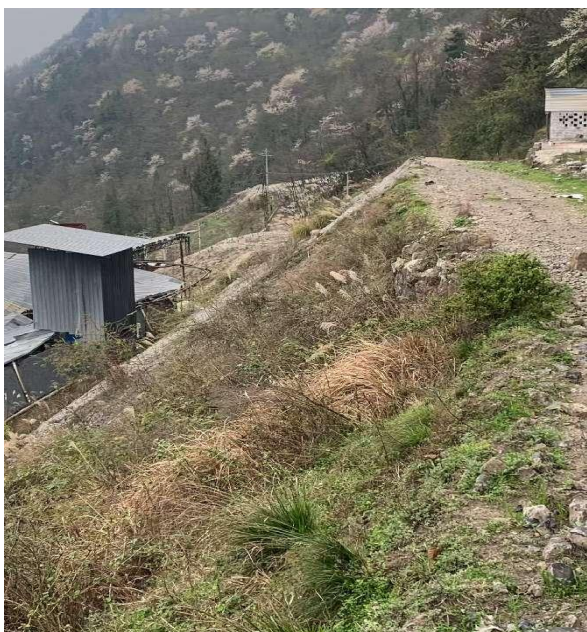
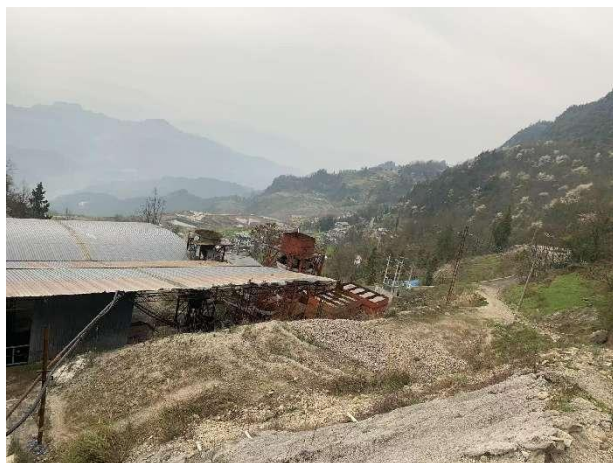
⑥北风井斜坡区：位于主井工业广场北西侧，分布于运输道路东侧，占地面积  $0.1831\text{hm}^2$ ，无建筑物分布，地形整体坡度  $25^\circ \sim 45^\circ$ 。现场调查，斜坡未见开裂变形，现状场地稳定，坡面为碎石土，砾石含量大于  $50\%$ ，常年压占土地，对土地压占损毁严重。

⑦北风井道路平台区：位于主井工业广场北西侧，分布于北风井斜坡区中间，为运输平台，占地面积  $0.0367\text{hm}^2$ ，无建筑物分布，地形坡度  $3^\circ$ ，路面为碎石。现场调查，路面未见开裂变形，现状场地稳定，常年压占土地，对土地压占损毁严重。

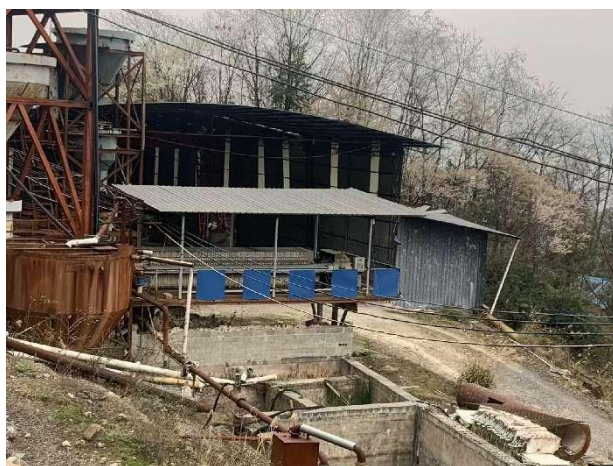
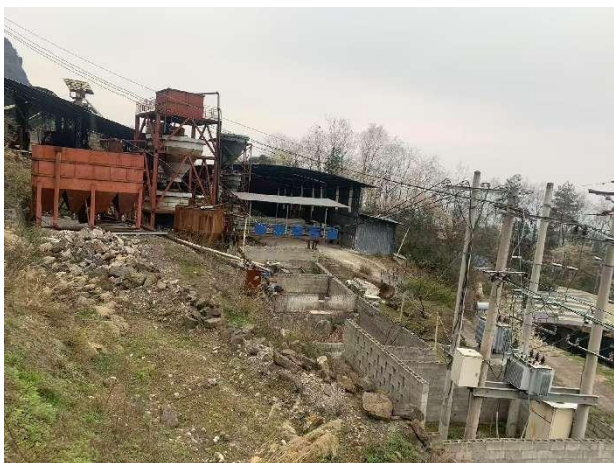
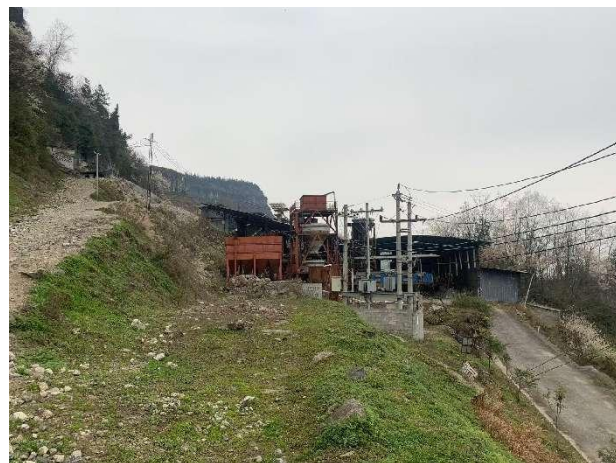
⑧北风井二次加工区：位于主井工业广场东北侧，占地面积 0.5386hm<sup>2</sup>，布置有二次加工车间、泥砂分离塔、泥沙分离沉淀池等建构物，场地内建构物为覆盖区域为碎石地面，地形坡度 3-5°。现场调查，建构物及场内地面未见开裂变形，现状场地稳定，常年压占土地，对土地压占损毁严重。

二次加工车间 (DCD4)  
(现状正在对二次加工车间进行重新搭建)

泥沙分离塔及泥沙分离沉底池 (DCD4)
