黔江正阳重庆三木文广告有限公司“10.15” 一般高处坠落事故调查报告

工程名称：广告牌拆卸安装工程

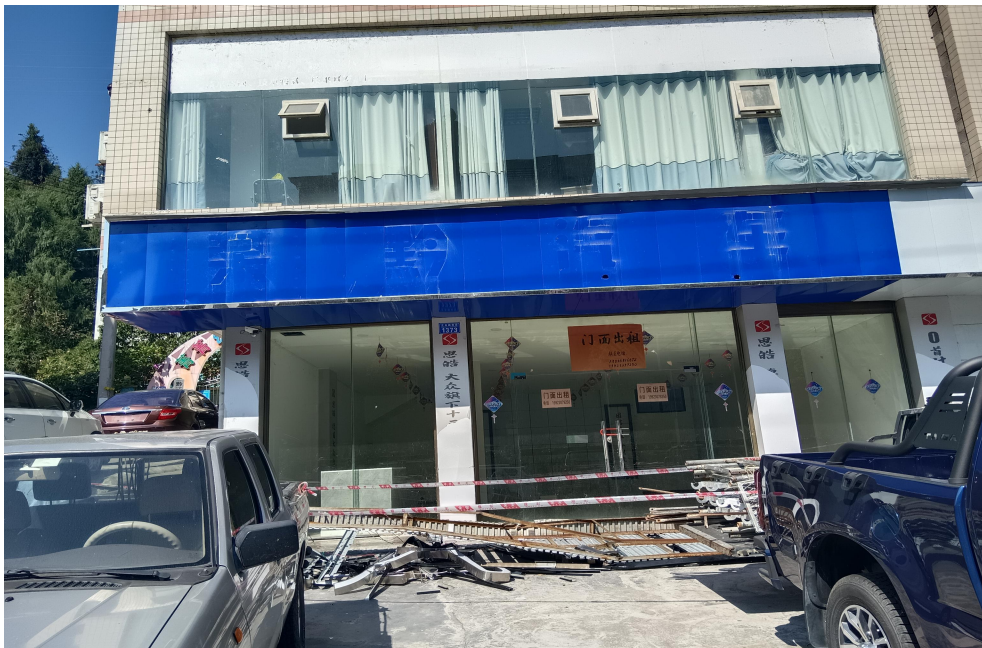
图一、事故现场远景图

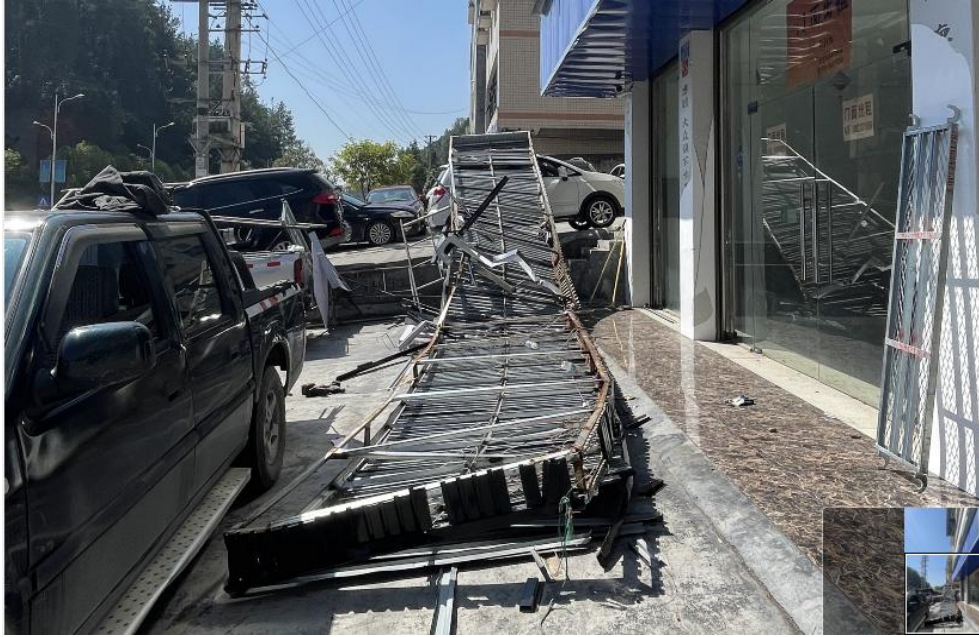
图二、掉落在地面的广告牌

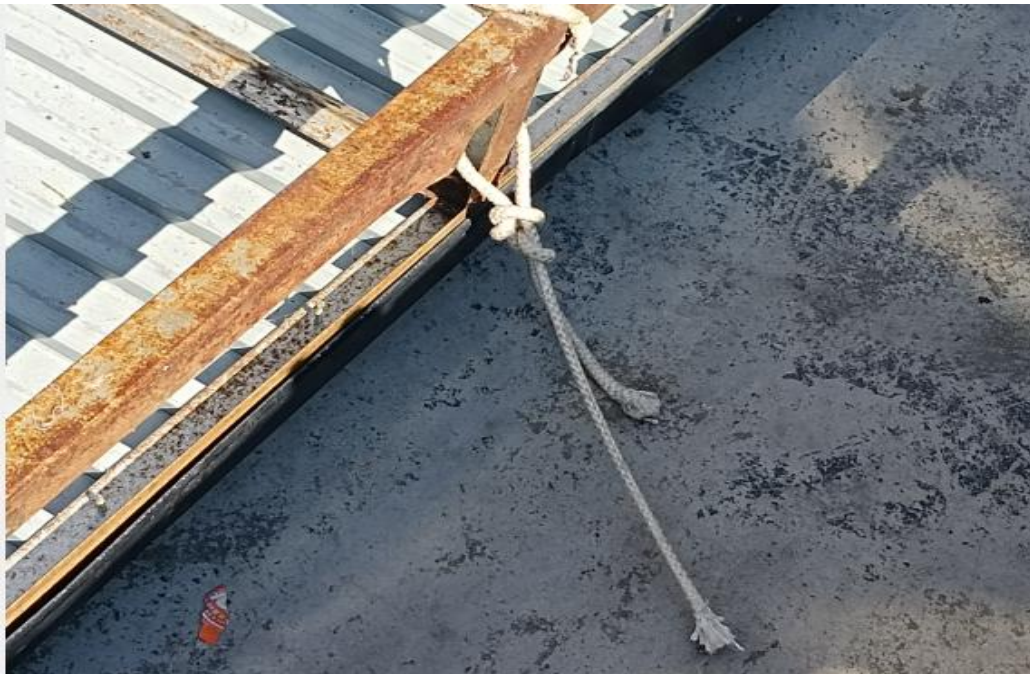
2023年10月15日上午8时许，程**、刘**两人按照三木文公司法定代表人邓**的安排前往凡卓公司原办公地点（刘**是程**找的小工）。上午9时许，两人到达施工现场开始架设脚手架，脚手架架设好后，程**站到脚手架顶层开始拆卸固定广告牌右端的膨胀螺丝，刘**在地面负责递送工具，广告牌右端的膨胀螺丝拆卸完后，程**让刘**递送尼龙绳，将广告牌两端绑在3楼住户的护栏上后，继续拆卸广告牌左端的膨胀螺丝，快要拆卸完时，程**喊刘**上3楼护栏处移动下尼龙绳的位置。11时30分许，程**把广告牌左端的膨胀螺丝拆卸完毕，在将广告牌左端从二楼原固定处放下去瞬间，由于广告牌重量太大，悬挂广告牌右端的尼龙绳承受不住广告牌左端放下瞬间产生的巨大冲击力断开，广告牌下落过程中砸中脚手架导致程**坠落至地面。

图三、程**绑定广告牌的尼龙绳断开部分

程**安全意识淡薄，在进行广告牌拆卸作业时，未按照要求佩戴安全帽、安全绳，为节约工时，采用整块拆卸的冒险作业方式，用于绑定广告牌的尼龙绳选用不当，无法承受广告牌下落瞬间产生的巨大冲击力。

三木文公司：**一是**严格落实企业安全生产主体责任，根据本单位的生产经营特点，编制安全操作规程，制定详细的安全生产教育和培训方案，保证本单位从业人员熟练掌握本岗位的安全操作技能，了解事故应急处置措施，知悉自身在安全生产方面的权利和义务，并规范建立安全教育和培训档案；**二是**邓**作为安全生产第一责任人，要实地检查作业区域安全状况，加强风险防控和隐患排查，及时消除生产安全事故隐患，强化技术责任和管理责任落实，为从业人员提供安全的作业环境；**三是**为从业人员提供符合国家标准或者行业标准的劳动防护用品，并监督、教育从业人员按照使用规则佩戴、使用。

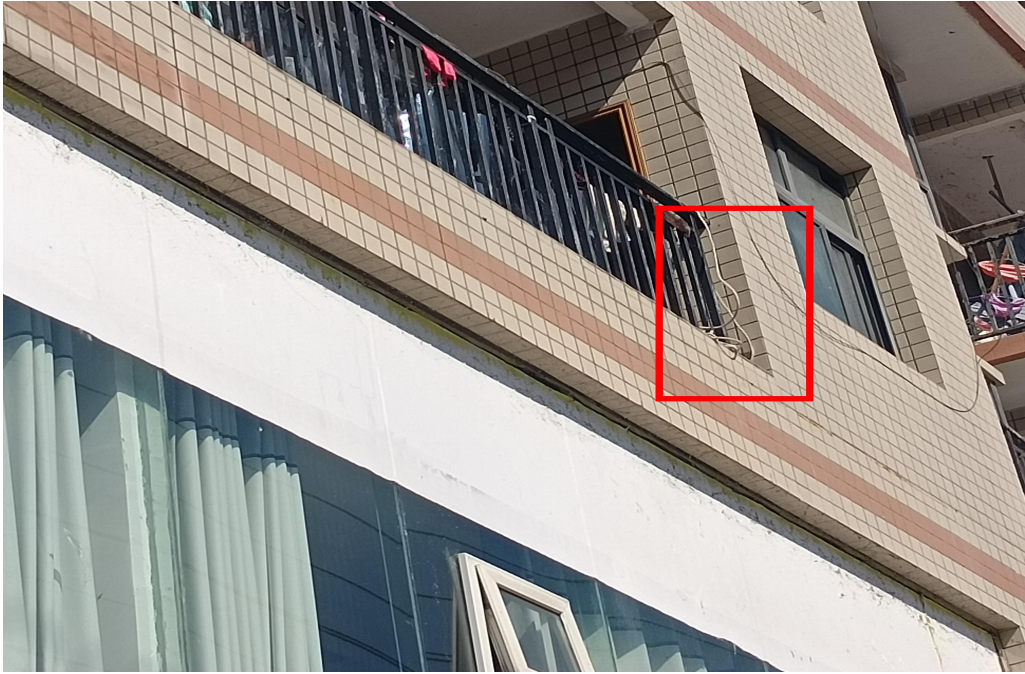
图四、程**绑定广告牌的尼龙绳 3 楼护栏部分
