四川豪之宏建设工程有限公司“11.8”一般 车辆伤害事故调查报告

2024年11月8日下午14时40分许，四川豪之宏建设工程有限公司承建的黔江区2024年度高标准农田建设项目（冯家街道寨子社区6组，小地名：岸家云），发生一起造成1人死亡的一般车辆伤害事故，直接经济损失约31.48万元。

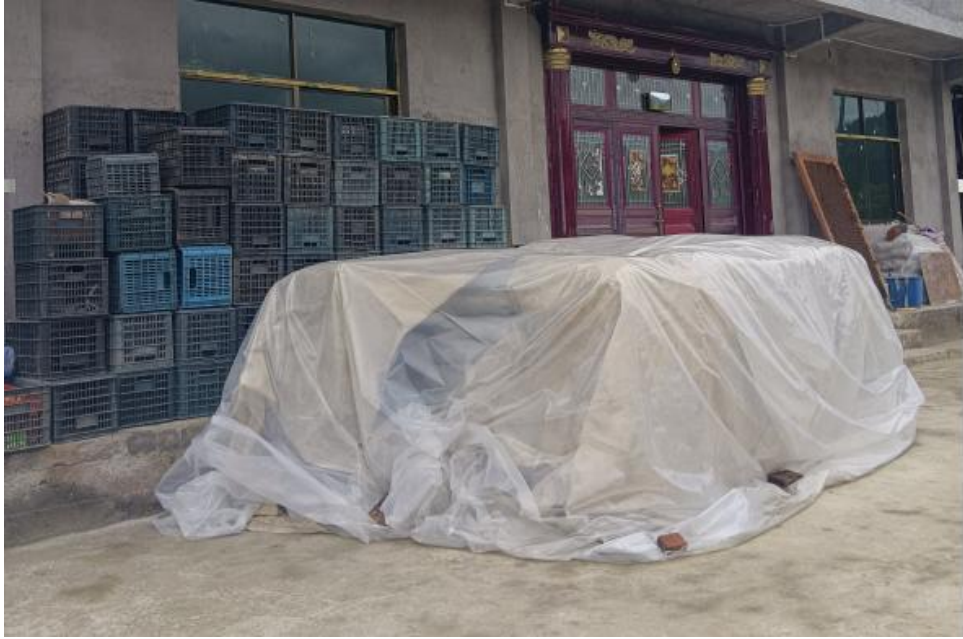
图一：堆放在机耕路 1 附近农户的水泥

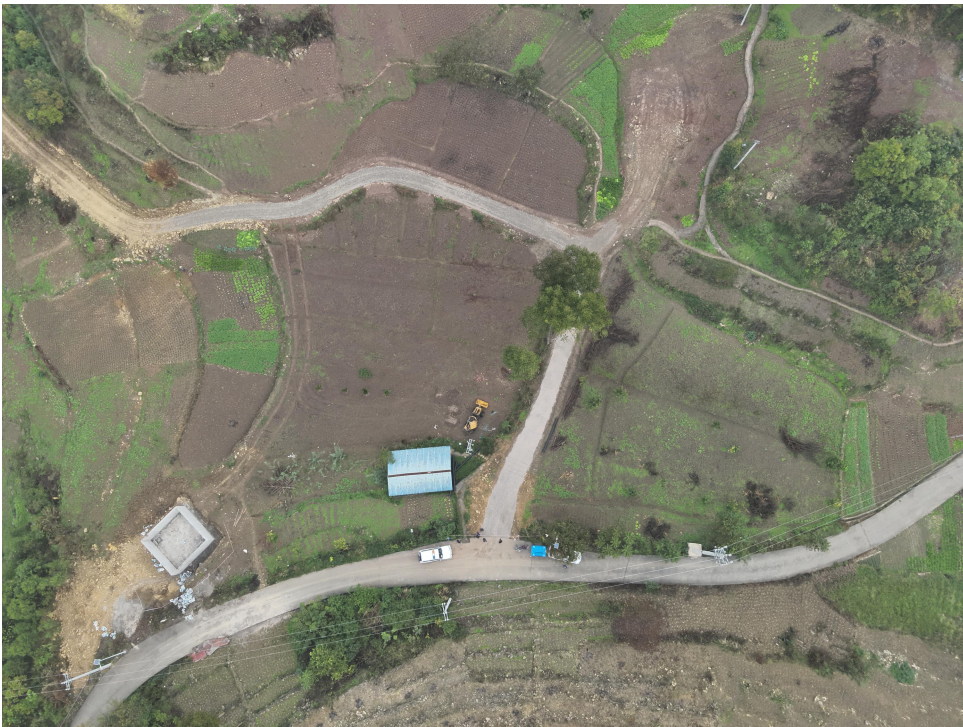
事故地点位于重庆市黔江区冯家街道**社区*组高标准农田建设项目机耕道 1，该机耕道 1 路宽 4.3 米，可行路面宽度 3 米，事发路段坡度 28°，无道路标志标线，干燥的泥巴路面，路面不平整，入口处旁可见“前方施工、禁止通行”字样的标牌。

图二：事发现场俯视图

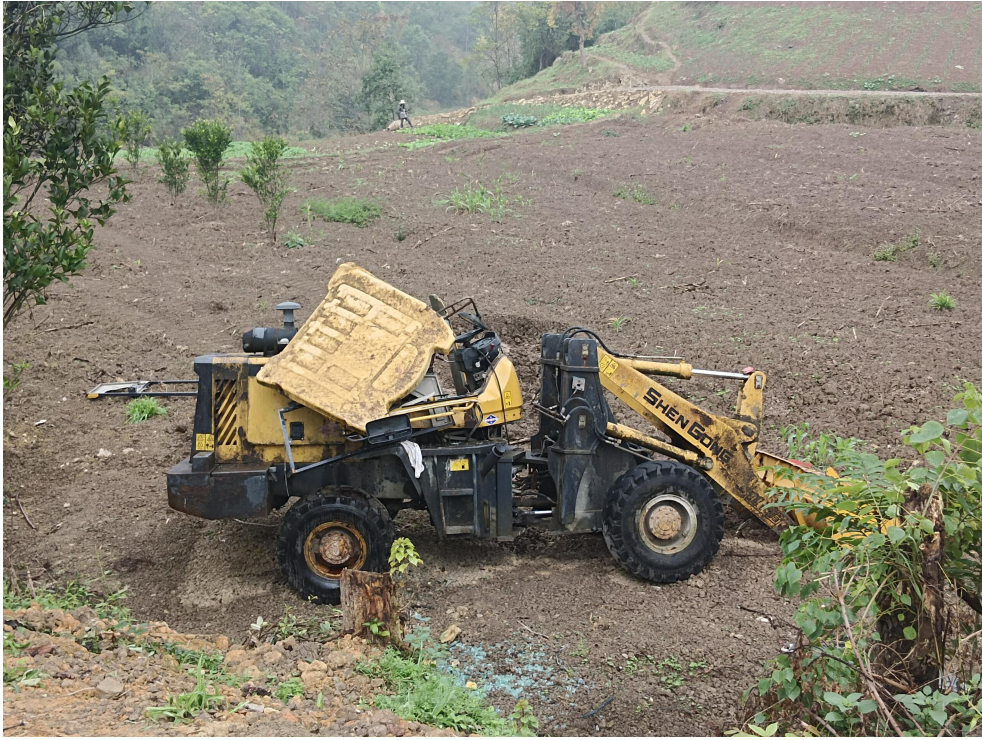
图三：事故铲车近景图

孙**，安全意识淡薄，在不具备轮式专用机械车驾驶证(M照)及车辆操作证的情况下，驾驶轮式专用机械车上路，在下坡行驶过程中操作不当，致使事故铲车侧翻到机耕路 1 左侧下方的农田里是本次生产安全事故的直接原因。

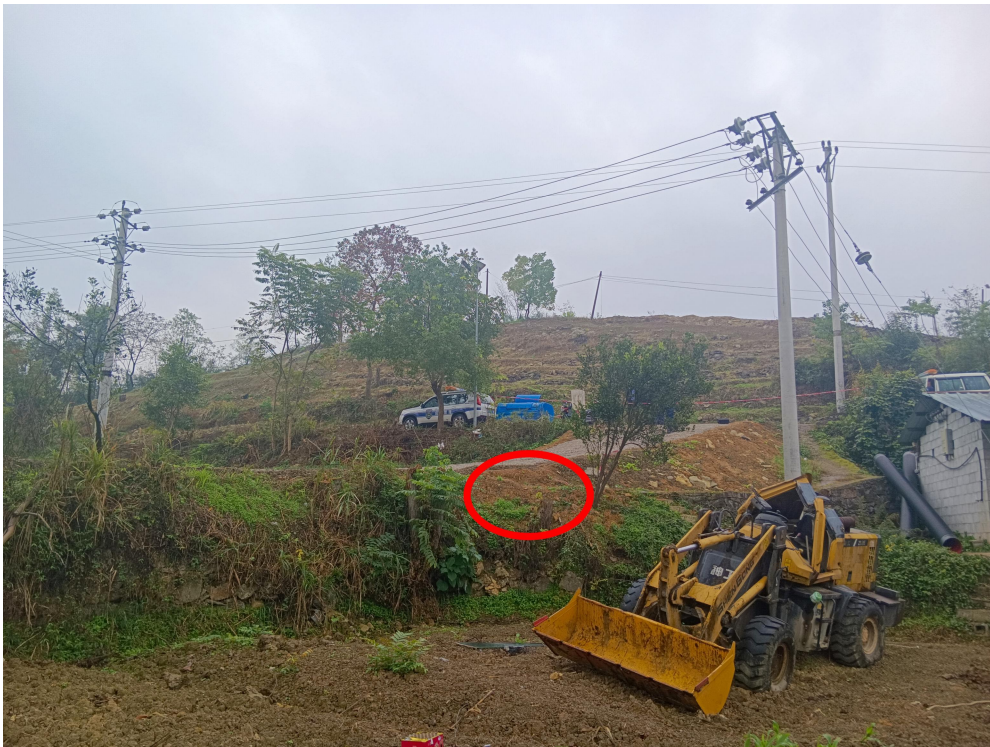
图四：事故铲车从红色圆圈区域驶出机耕路

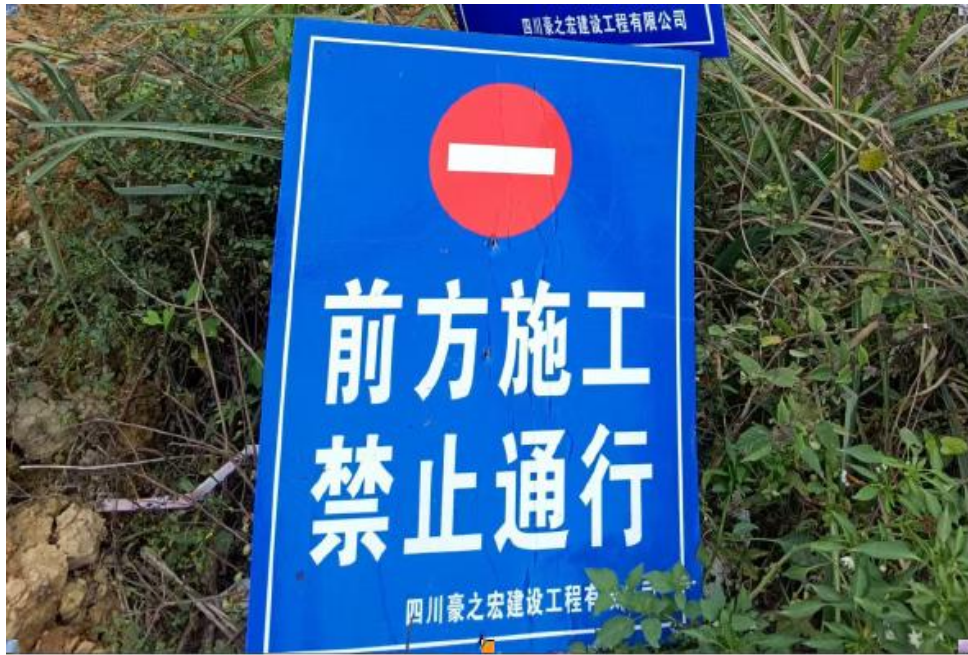
5.现场管理情况。高标准农田建设项目主要以机械施工为主，弘钢公司曾多次要求给每台作业的挖机配备1名观察员，协助挖机驾驶员作业，但豪之宏公司一直未配备到位；部分水池浇筑平台及通道未设置临边安全防护围栏；部分新修、整修机耕道路口未设置安全警示标志及未进行封闭施工；事发地的机耕路入口处虽设置有“前方施工，禁止通行”的警示标志，但车辆能随意进出机耕路，日常安全生产管理不到位。

图五：机耕路 1 入口处旁设置的警示标志

目管理人员切实履行安全管理职责。一是要认真组织召开事故分析会。深刻吸取事故教训，举一反三，严格实施本单位安全生产教育和培训计划，将本次事故产生的原因、危害后果、深刻教训对本单位从业人员进行警示教育，切实增强从业人员的安全意识和应急处置能力；二是要对安全管理人员履职尽责情况开展监督考核，督促其加强对施工现场的安全监管，每日开展安全检查、巡查，及时发现并制止工人的违章作业行为；三是要结合高标准农田建设项目工作实际情况，重新制定本单位的安全生产规章制度和操作规程，并教育和督促本单位从业人员严格执行；四是要进一步加强机械设备安全管理，严格执行机械设备及操作人员入场前报监理公司报验审核等规范程序，核查各个机械操作人员是否具有资格证，确保认证合一，核查每台机械的维修保养记录，确保机械性能正常可靠，严禁带病作业，维护、保养、检测要做好记录，并由有关人员签字。
